Bewohnte Stadtmauer

Seit Jahrhunderten wird hier gelebt. Nun schreibt eine neue Eigentümerin die Geschichte einer historischen Stadtwohnung auf ihre Weise fort.

Daten und Fakten

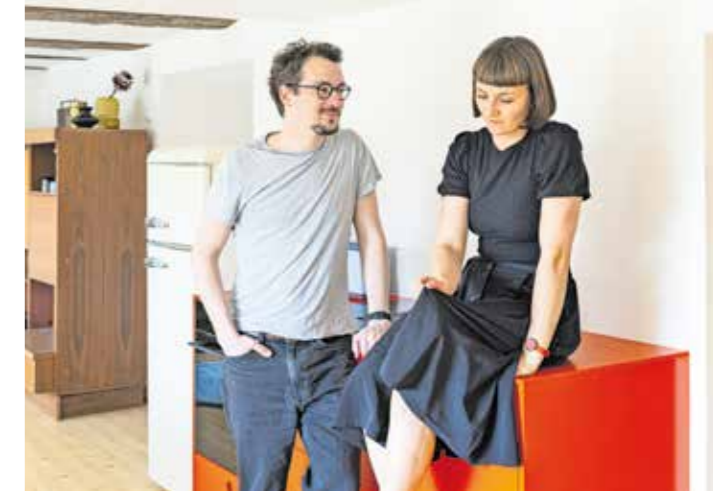
DIE TRANSFORMATION zur neuen Wohnküche mit bananengelber Spüle.

Im Herz der Stadtwohnung, der Wohnküche, war es der Bauherrin ein besonderes Anliegen, die Einrichtung im Stil einer klassischen Funktionsküche zu vermeiden. Stattdessen sollte sich die Küche wie ein Möbelstück im Raum eingliedern.

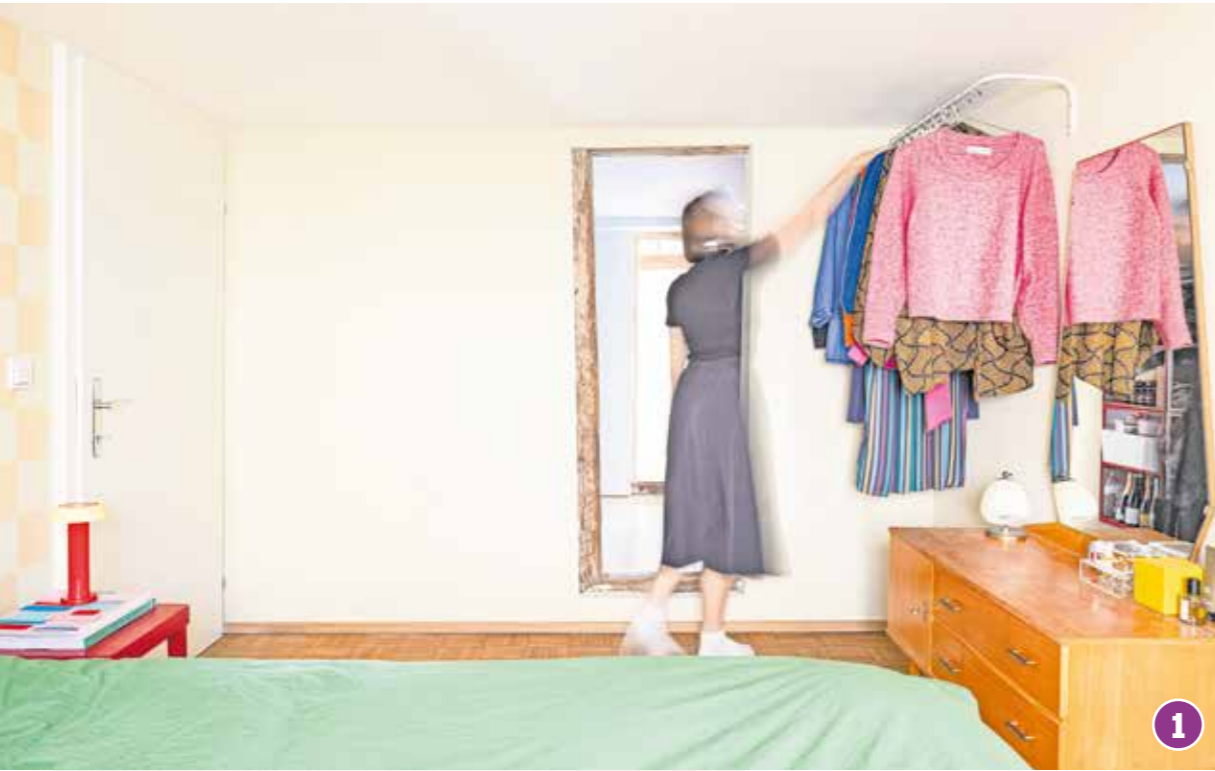
1 Die Durchbrüche von der Wohnküche bis zum Schlafzimmer erschließen im Dazwischen ein multifunktionales Durchgangszimmer.

Eine räumlich und funktional wertvolle Geste stellt der neue Durchgang von Wohnküche zu Ankleide- und Vorratzzimmer sowie zum Schlafzimmer dar. Die neue Verbindung schafft somit ein multifunktionales Durchgangszimmer. Für den Durchbruch musste jedoch unvermutet ein Teil des Fachwerks abgetragen und dessen Funktion kompensiert werden. Gemeinsam mit dem Statiker wurde eine Lösung erarbeitet, um weiterhin für Stabilität zu sorgen.

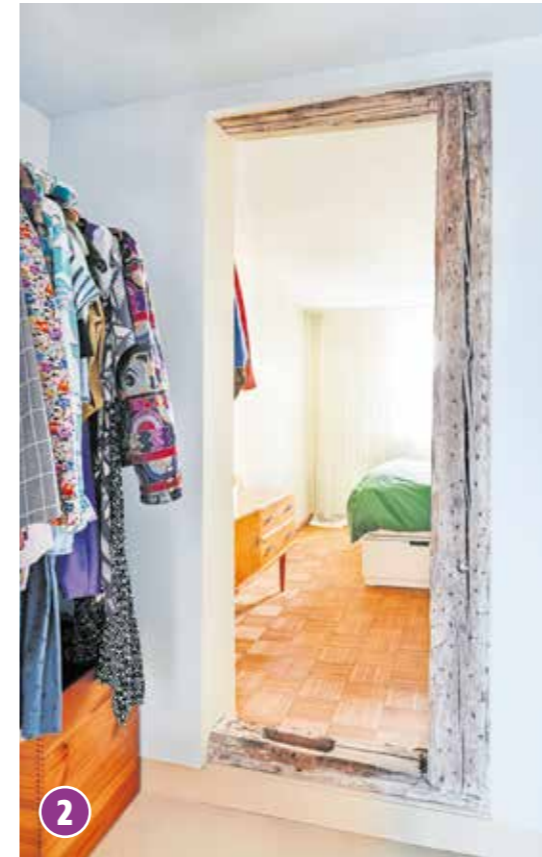
2 Das Fachwerk musste aufgrund der Durchbrüche anderweitig unterstützt werden. Die unterstützende Konstruktion wurde verkleidet, sichtbar blieben die gealterten Holzbalken.

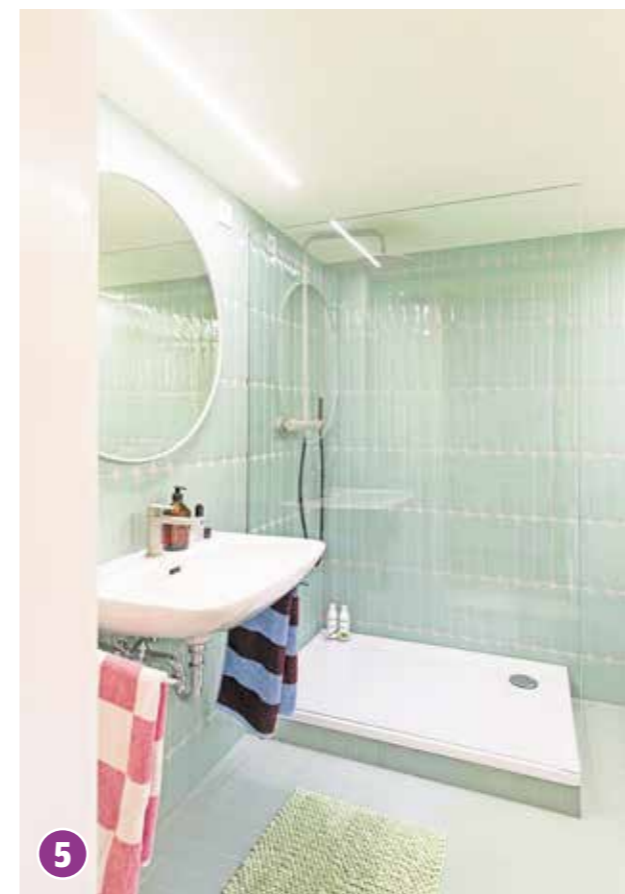
5 Frisch wirkt das neue Bad. Kaum erkennbar, das Waschbecken gehört zum Altbestand.

Bestehende Parkettböden wurden, sofern sie nicht vom Holzwurm beschädigt waren, erhalten. Auch die Retrofliesen im Bad sollten bleiben. Aufgrund der Verlegung von neuen Leitungen mussten diese aber letzten Endes ausgetauscht werden. Unauffällig im neuen Bad ist das alte Waschbecken. Es war noch gut in Form und blieb, im Sinne der Wiederverwendung, als aufpoliertes Original bestehen.

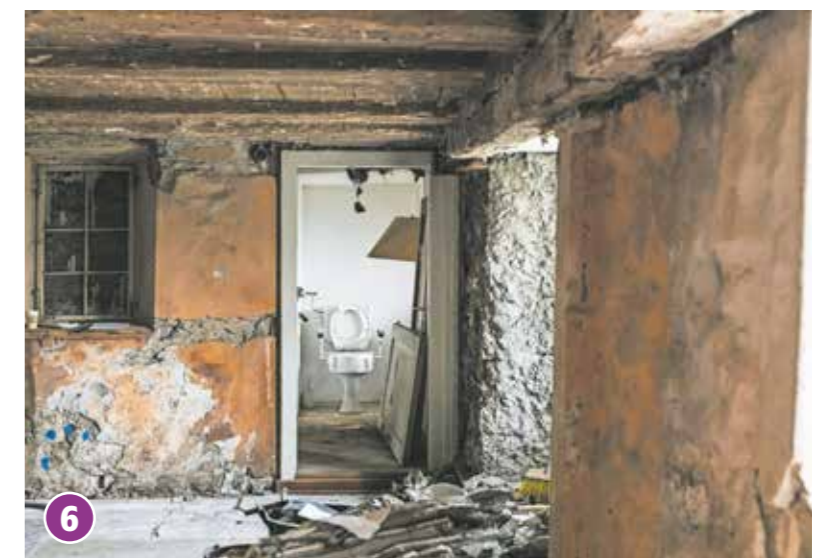
6 Unerwartete Entdeckung: Unter dem Holztäfer kam ein Biedermeierfenster zum Vorschein.

ten aus Putz und armiertem Mörtel verdeckten unter anderem die Struktur der meterdicken Stadtmauer. Auch ein Biedermeierfenster, zwischen der jetzigen Küche und dem Badezimmer, kam unerwartet zum Vorschein.
