Hoffnungsfläche

EXZELLENTER LAGE Eine Remise am Bodenseeufer wird zur Hoffnungsfläche.

REMISE, LOCHAU

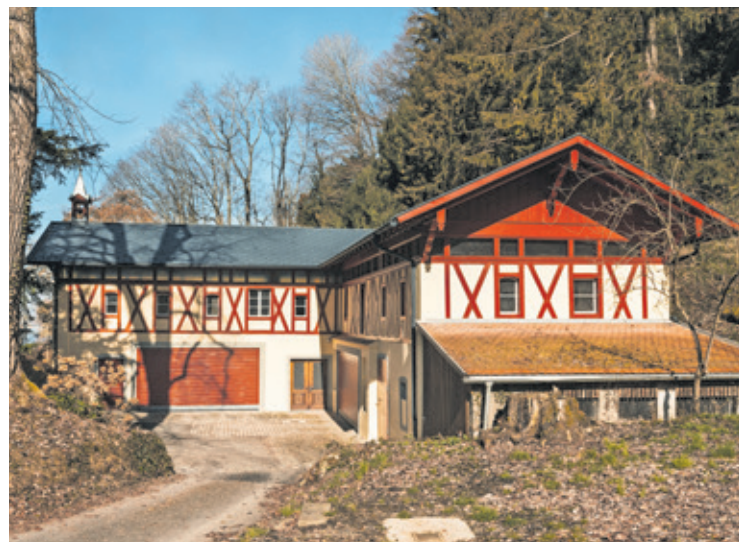
IN ZWEITER REIHE Versteckt und verwunschen stellt die Remise einen wichtigen Teil eines denkmalgeschützten Ensembles dar.

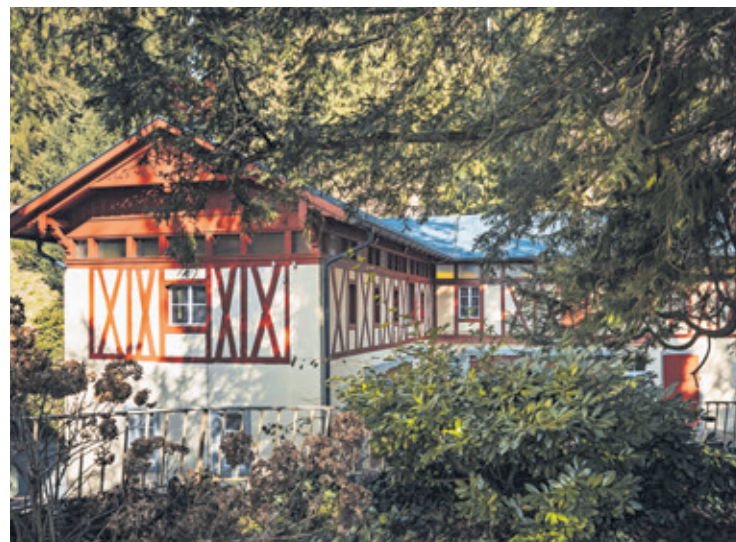
BESONDERER CHARME Ein kleiner Glockenturm und verspielte Details machen den Charme des Bauwerkes aus.

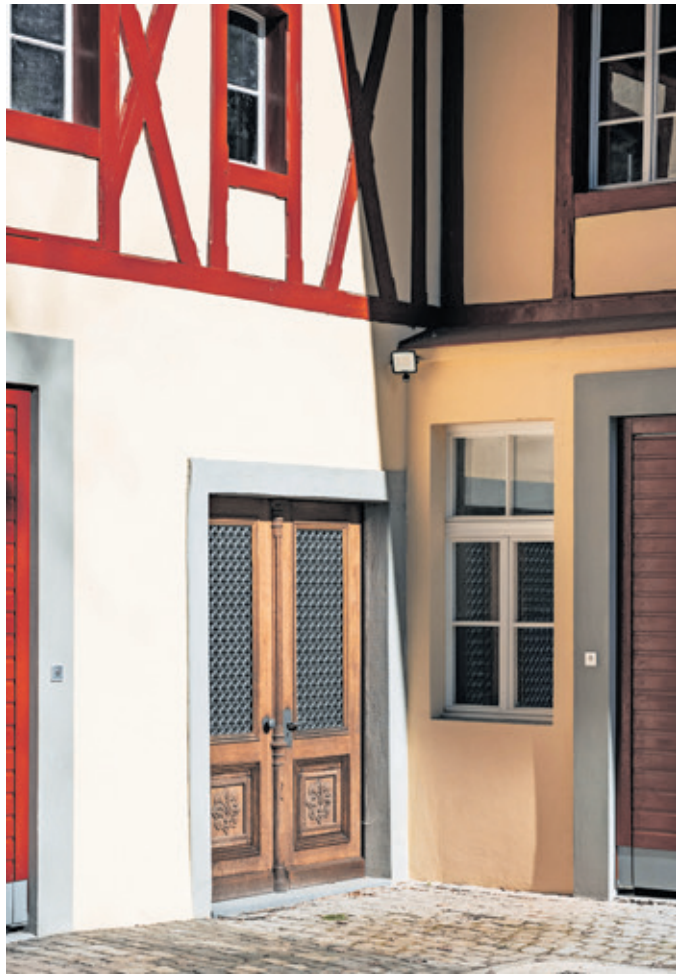
Bestehende, jahrhundertealte Elemente wurden restauriert und wiederverwendet.

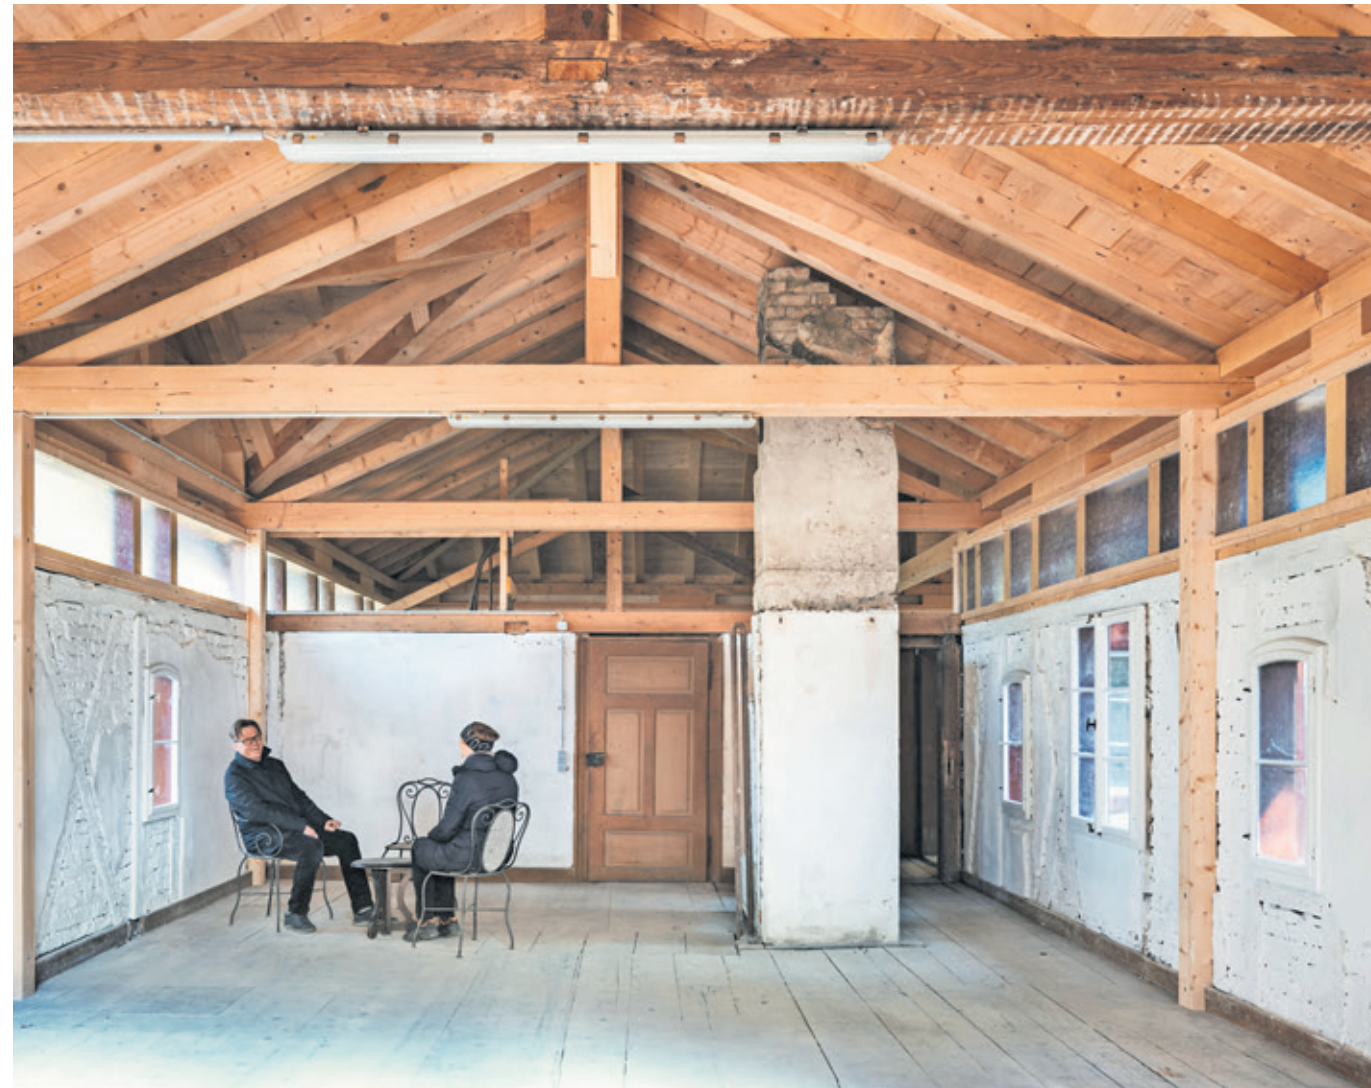
Die Möglichkeit einer Wohnnutzung zeichnet sich in der umgebauten Remise bereits gut ab.

Die Treppe führt noch ins Leere, da keine Geschößdecke mehr vorhanden ist. Wo früher ein Dachboden war, könnte später eine Galerie entstehen.

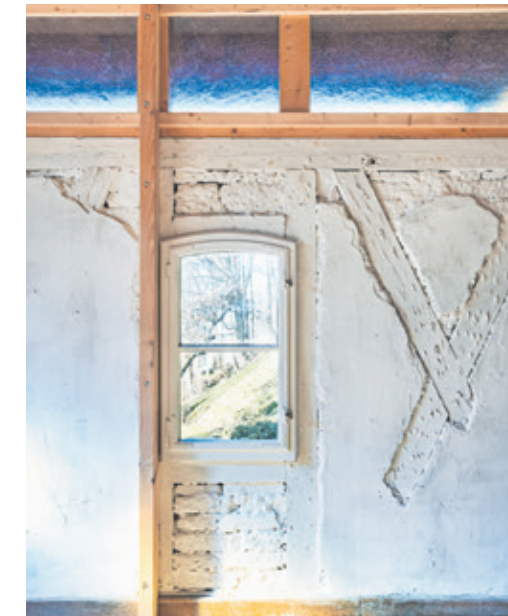
Das Offenlegen der Konstruktion und die Konservierung des Ist-Zustandes der Innenwände prägen die Raumatmosphäre.

Die Architekt(inn)en entwickelten daraufhin Entwürfe, die verschiedene Nutzungen zulassen. Unabdingbar waren jedenfalls architektonische Maßnahmen, die den Bestand für die Zukunft vorbereiten. Eine wesentliche Veränderung bestand in der Erneuerung sowie der Anhebung des Dachstuhls um fünfzig Zentimeter. Die zusätzliche Höhe wurde dabei nicht aufgemauert, sondern als umlaufendes Lichtband ausgeführt. Wo heute noch provisorisch eine glasfaserverstärkte Polyesterharzplatte, als preiswertes, lichtdurchlässiges Provisorium, platziert ist, können später Fenster eingebaut werden. Die Konstruktion des neuen Dachstuhles sieht außerdem schon Platz für eine etwaige Dämmung vor. Defekte Fenster wurden ausgetauscht, alte Türen restauriert und verputzte Oberflächen nachgebessert. Die Sandsteinwände in den Obergeschoßen wurden behutsam saniert. Nach Abtragen der losen Schichten

wurde eine Kalkschlämme aufgetragen, welche für zusätzliche Robustheit und Ästhetik sorgt. Die beschädigte, bergseitige Außenwand wurde durch vorbetonieren einer Dichtbetonwand ertüchtigt. Brandschutz, Strom und Wasseranschluss wurden vorgesehen. So bietet die Remise nun Raum für feierliche Anlässe oder anderweitige Zwischennutzungen. Langfristig bietet sie jedenfalls das Potenzial für zukünftige Generationen als vollwertigen Wohnraum ausgebaut zu werden.

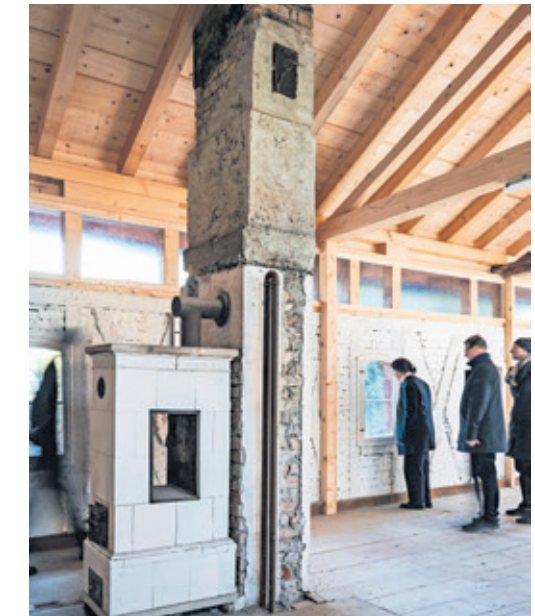
Der Kachelofen, ein Zeitzeuge der früheren, untergeordneten Wohnnutzung wurde erhalten und ist grundsätzlich funktionsfähig.

Ein Blick auf die Historie der Remise gab Aufschluss über die spezifischen Funktionen, die hier untergebracht wurden. Hauptsächlich diente das Nebengebäude als Unterstand für Tiere, Kutschen und andere Gerätschaften. Die vorhandene Waschküche und der Kachelofen deuten zudem auf eine temporäre
