Kaplanhaus Hittisau

Das Große beim Bau – ist das immer der Neubau? Steht nicht oftmals an erster Stelle, der Vernachlässigung, der Verwahrlosung und dem Verfall Einhalt zu gebieten? Ist Privatinitiative dabei den Institutionen überlegen? Autor: Florian Aicher

Daten und Fakten

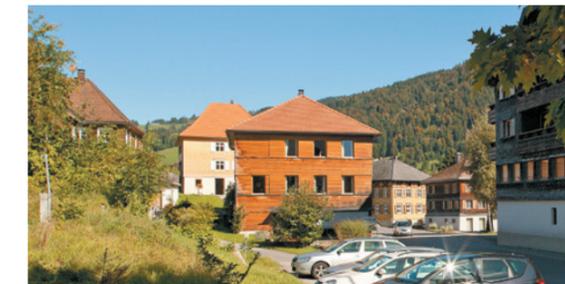
Das Ensemble aus Pfarrhof, Mesmerhaus, Neubau anstelle des Benefiziathauses, im Hintergrund die Variante aus der Zeit des beginnenden Tourismus.

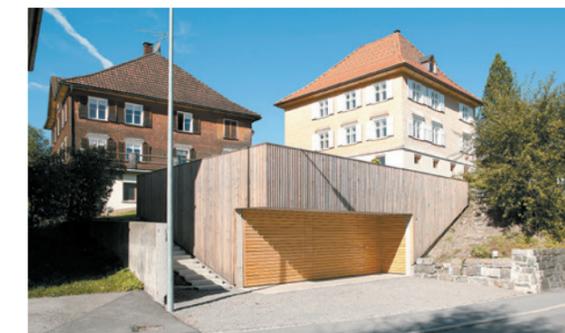
Wirksam fürs Ortsbild, Bauwerkssicherung und auch gebogener Privatbereich: die Garage mit zum „Zaun“ hochgeführter Holzverkleidung.

Unerwartet die Hauptrichtung des Umbaus: in die Tiefe. Sicherung von Hang und Haus am Fuß des Hügels durch eine großzügige Garage - deren Dach heute die Wiese vor dem Haus ist. Der nächste Eingriff geht ebenfalls nach unten: Der Boden des Kriechkellers wird um ca. 1 m tiefergelegt, die Fundamente des Sockels mit einer umlaufenden Betonverbreiterung als Sitzbank vergütet - ein neues Erdgeschoß ist gewonnen. Erst dann geht's hinauf: die genannte „Opferwand“ wird durch eine weitgehend aufgeglaste Ständerwand nach heutigem Standard ersetzt; der Innenraum wird größer und um einen großen Balkon ergänzt. Der vormalige Küchenflur gliedert sich nun in Treppen-Flur und neue, helle Essküche.

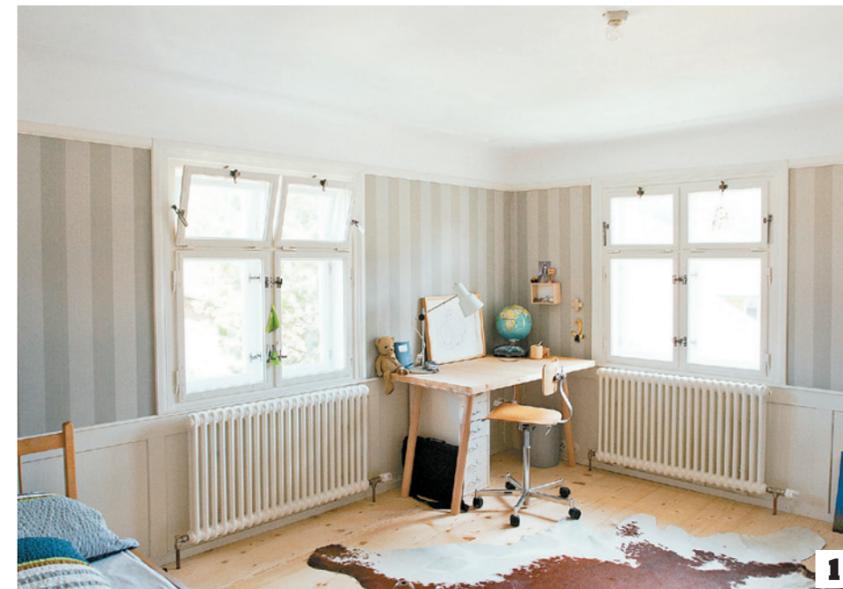
1 Kinderzimmer mit historischer Verkleidung der Brüstung, Tapeten zwischen den Kastenfenstern, Decke mit zarter Stuckbordüre.

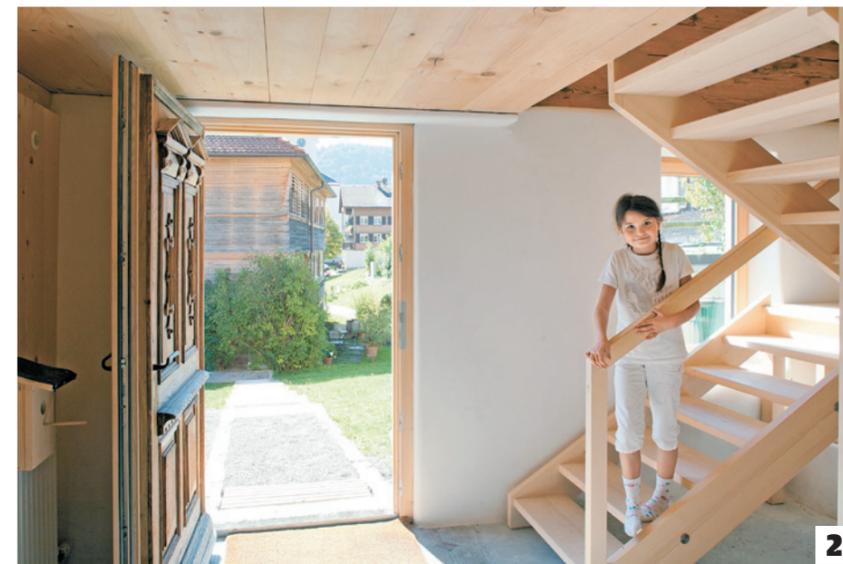
2 Der Weg geht ins Dorf - flache Stufen, die historische Eingangstür, Windfang mit Garderobe und neuer Treppe - Tochter Pia passt's.

außen samt Läden neu. Eine neue Treppe ersetzt die marode - eine Wangenkonstruktion mit Details, die unmittelbar einleuchten. Ansonsten: Erhalten, etwa das weiß lackierte Täfer der Wohnräume. Erhalten und freilegen: etwa den sichtbar belassenen Strick im Flur und Treppenhaus oder die meisten Böden. Erhalten und neu setzen, was auf dem Dachboden zu finden war: etwa die Türblätter oder den Kachelofen. Weiter und wieder nutzen, wo immer möglich. Wo nichts zu erhalten war, etwa bei der zerstückelten Nordwand oder neuen Innenwänden: Neukonstruktionen in Fichte oder Gipstafeln.

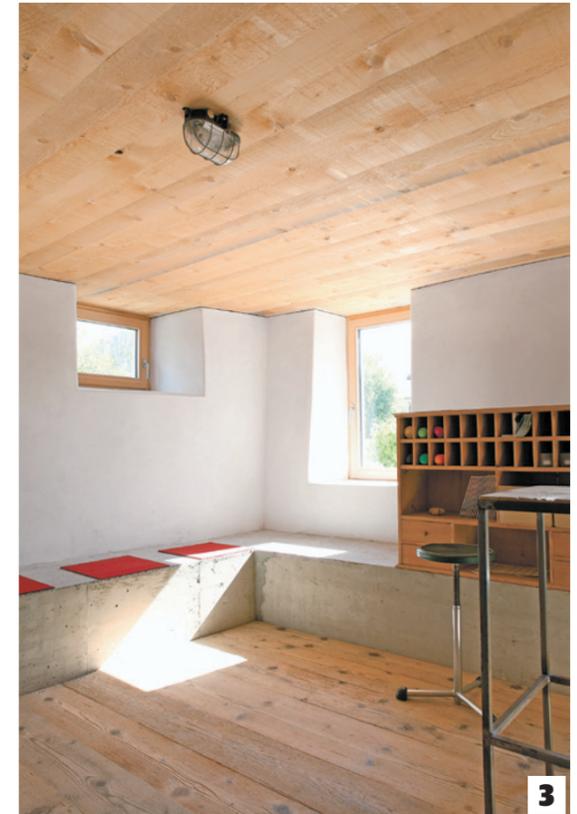
3 Auch so wächst ein Haus: Die umlaufende Bank ist die Fundamentvergütung, der Boden um dieses Maß tiefer gelegt, gedeckt mit Dielen vom Dachboden.

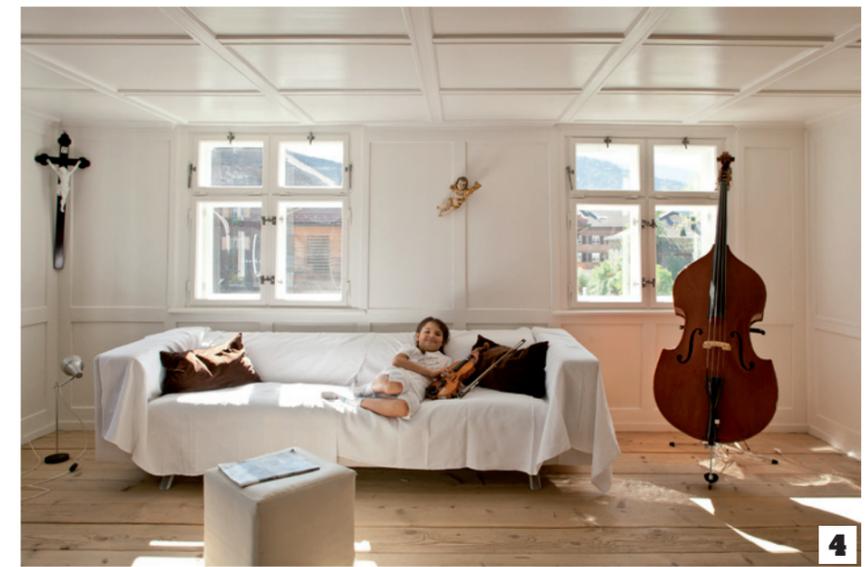
4 Wenn das der Kaplan gewusst hätte! Die weiße Stube mit Dielen, die von neueren Belägen verdeckt waren - da fehlt doch nur noch Musik.
