Vom Wert der Dinge

Objekt	Haus Seifert, Wohnhaus, Panoramastr. 25, 6781 Bartholomäberg, Gstrn. 806/2, BP .200
Eigentümer/Bauherr	Elisabeth und Christian Seifert
Architektur	Klaus Wanko, 6800 Feldkirch
Fachplaner	Elektroplanung, Heizung und Sanitär: Fa Wilu, Schruns
Planung/Ausschreibung	Jänner 2014 – Juni 2014
Ausführung	Juli 2014 – April 2016
Grundstücksgröße	610 m ²
Wohnnutzfläche	EG/OG 123,30 m ² , Keller ca. 20,0 m ²
Ausführung	Baumeister: Bitschnau Augustin, Bartholomäberg; Zimmerer: Zimmerei Berchtel, Schnifis Fritz Holzbau, Bartholomäberg Erneuerung; Schindeldach: Lins-Dach, Feldkirch; Spengler: Spenglerei Ganath, Feldkirch, Spenglerei Zerlauth, Feldkirch; Fenster: Bestandsfenster + Hartmann-Fenster, Nenzing; Innenausbau: Zimmerei Berchtel, Schnifis; Böden: Böden Tammer, Feldkirch; Maler- und Verputzarbeiten: Maler Hoch, Feldkirch; Küche: K10 design, Frastanz; Möblierung: Vorschlag und Herstellung der gesamten Ess- und Schlafzimmermöblierung von der Tischlerei Bereuter, Lingenau

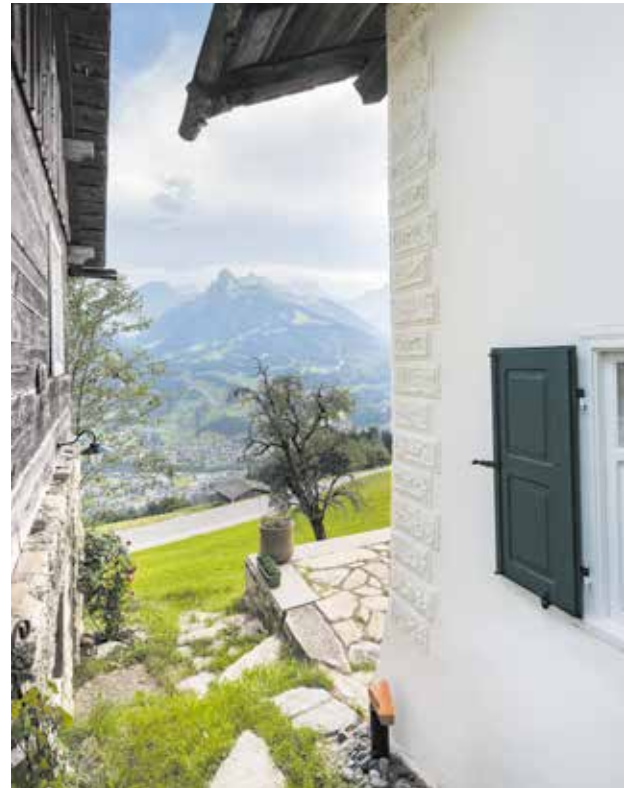
Ensemble in Traumlage und mit guter Substanz. Das Nebengebäude, ehemals kleiner Stall, wurde ebenso erhalten.

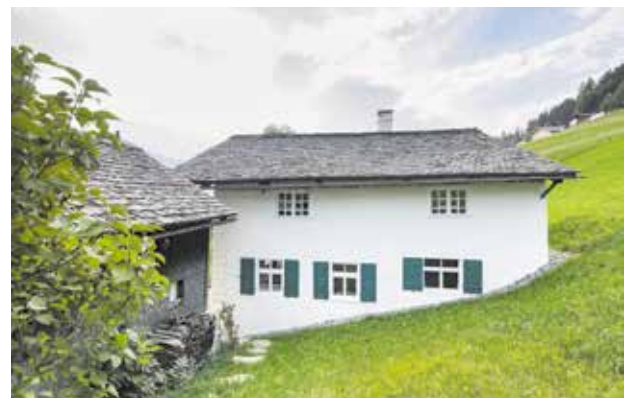
Seitenansicht. Das Gebäude wurde in seiner Proportionalität erhalten. Dachform sowie Größe, Form und Teilung der Fenster wurden beibehalten.

Es gab viele Veränderungen im Haus, die sich auch deutlich ablesen lassen. Die für jedes historische Haus so wichtige Proportionalität konnte gewahrt bleiben, indem die Öffnungen - Türen und Fenster - erhalten bleiben konnten. Dort wo Veränderung notwendig war, weil die Substanz schon zu schwer beeinträchtigt war, entschied man sich für eine klar ablesbare Zäsur. „Was neu ist, ist als neu erkennbar. Wir haben nicht historisiert.“ So ist die ehemalige Rauchküche einer modernen Küche gewichen. Ein Umbau - realisiert als Ständerbau mit Dämmung und Holzschirm - mit zweigeschoßiger Raumhöhe bringt Licht und Weite ins Gebäude. Der Holz- und Kleintierschopf konnte so erhalten bleiben und damit auch die Gestalt des Hauses nach außen. Eine kleine Terrassenanlage und ein offener Balkon bringen hohe Lebensqualität. Die Kleinräumigkeit wurde belassen und nur im Küche/Essbereich und im ersten Geschoß als offene Erschließungszone aufgegeben. Drei Schlafbereiche in unterschiedlichen Größen und moderne Sanitäranlagen bringen den gewünschten Komfort. Überall sonst wurden die Ecken und Kanten des

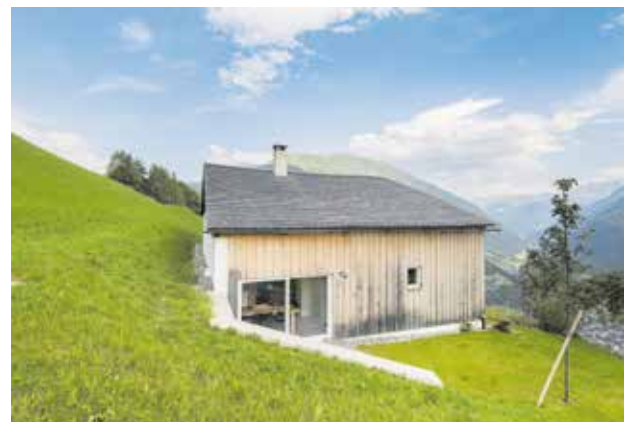
Umbau. Bauherr und Architekt entschieden sich für einen Umbau des Holz- und Kleintierschopfes, der auch neue Nutzungen ermöglichte. Dabei konnte auch eine kleine Terrasse im Gelände situiert werden.

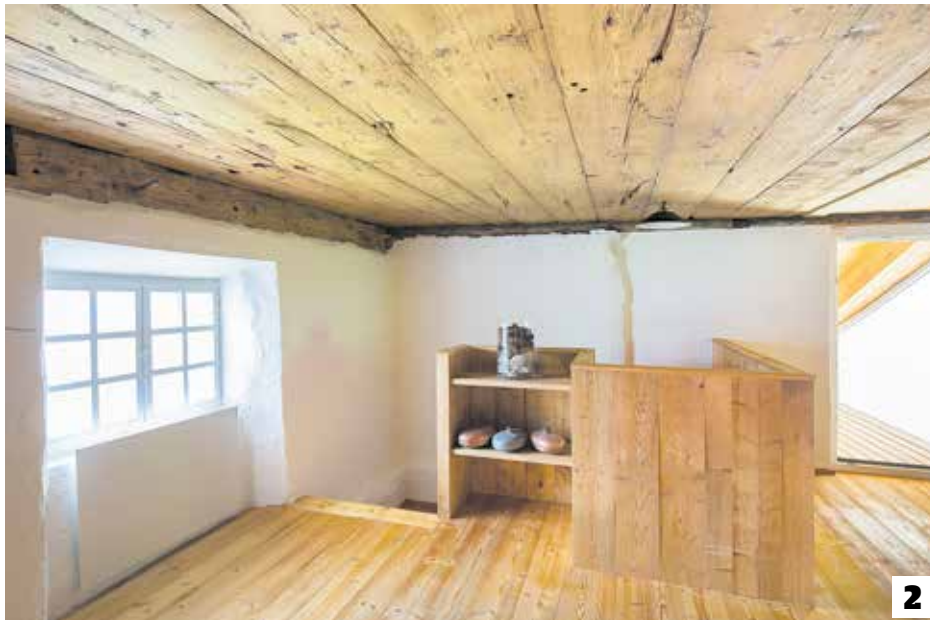
2 Die sichtbaren Balken wurden gebürstet und naturbelassen. Die Untersichten aus Täfer wurden saniert und aufgefrischt. Im ersten Obergeschoß wurde die Kleinteiligkeit der Räume durch eine offene Erschließungszone aufgebrochen.

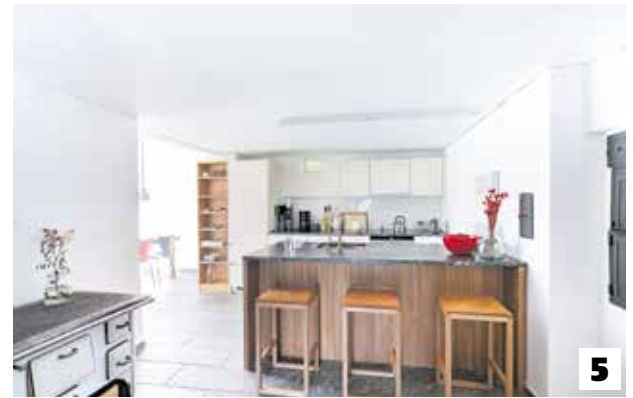
5 Wohnküche. Hier war ursprünglich eine alte Rauchküche verortet.

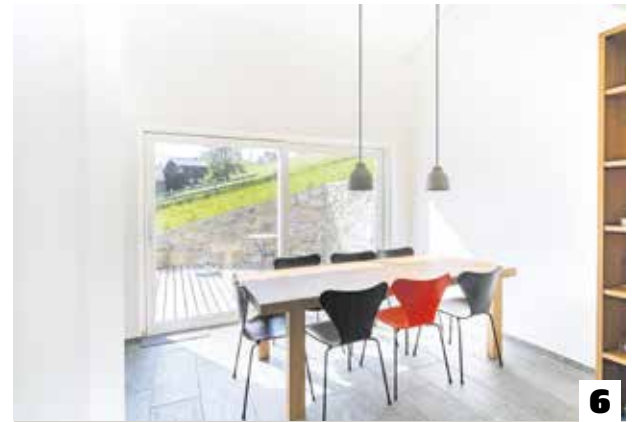
6 Essbereich mit Öffnung zur Terrasse. Der ausgebaut Schopf ermöglicht mehr Licht und Raumweite in den sonst sehr niedrigen Zimmern.

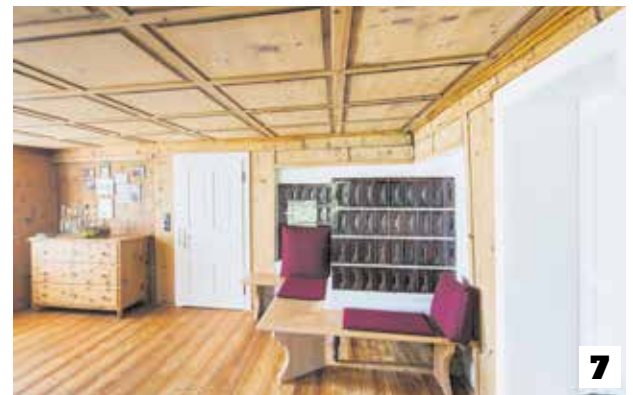
7 Obligatorisch in der Stube: der Kachelofen mit Sitzbank. In der Stube wurde so viel wie möglich original belassen.

Strukturell ist das Gebäude ein Wohnhaus geblieben. Die Stube wurde aufwendig saniert. Obligatorisch sind der Kachelofen und der Montafoner Tisch mit Eckbank. „Wir haben so viel original erhalten wie möglich.“ Wie bei fast jedem Gebäude bedeutet Originalität hier nicht, dass alle baulichen Details aus nur einer zeitlichen Periode stammen.

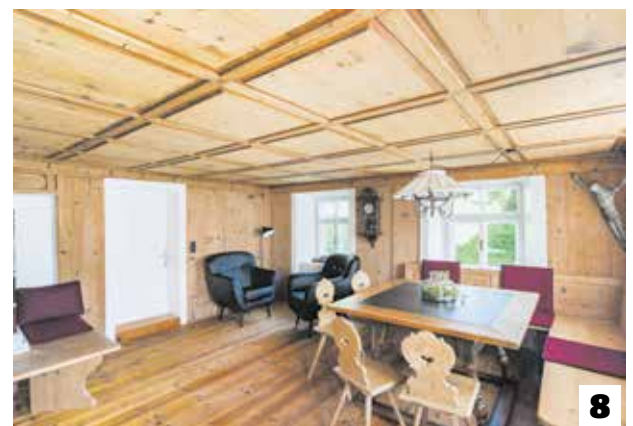
8 Typisch Montafon. Eine Stube mit Eckbank und Montafonertisch, niedrige Raumhöhe. Etwas ungewöhnlich, aber bereits historisch gesetzt: Farbigkeit und Form der Fenster.
