## Die hohe Kunst der Reduktion

Der Werkhof von illiz architektur im Schweizer Ort Rorschacherberg zählt mit Sicherheit zu den schönsten seiner Gattung.

## Daten und Fakten

<b>Objekt</b>	Werkhof Rorschacherberg
<b>Bauherr</b>	Gemeinde Rorschacherberg
<b>Architektur</b>	illiz architektur, Zürich (CH) <a href="http://www.illiz.eu">www.illiz.eu</a>
<b>Statik</b>	Wälli, Arbon <a href="http://www.waelli.ch">www.waelli.ch</a>
<b>Fachplanung</b>	Heizung, Lüftung, Sanitär: Vadea, St. Gallen; Elektro: Projekt, Heerbrugg; Bauphysik Braune Roth, St. Gallen; Landschaft: PR, Arbon; Straße: RKL Emch + Berger, Altenrhein; Elektro: IBG, St. Gallen
<b>Planung</b>	01/2015-04/2018
<b>Ausführung</b>	04/2018-08/2019
<b>Grundstücksgröße</b>	3005 m <sup>2</sup>
<b>Nutzfläche</b>	789 m <sup>2</sup>
<b>Bauweise</b>	Mischbauweise: Massivbau Beton und Leichtbau
<b>Besonderheiten</b>	Raumhohe Falttore, über die gesamte Länge offenbar
<b>Ausführung</b>	Baumeister: Morscher, St. Gallen; Dach: Carl Franke, Rorschach; Heizung: E3 HLK, St. Gallen; Sanitär: Metzler, Goldach; Elektro: Engler, Rorschach
<b>Baukosten</b>	6,2 Mill. Euro

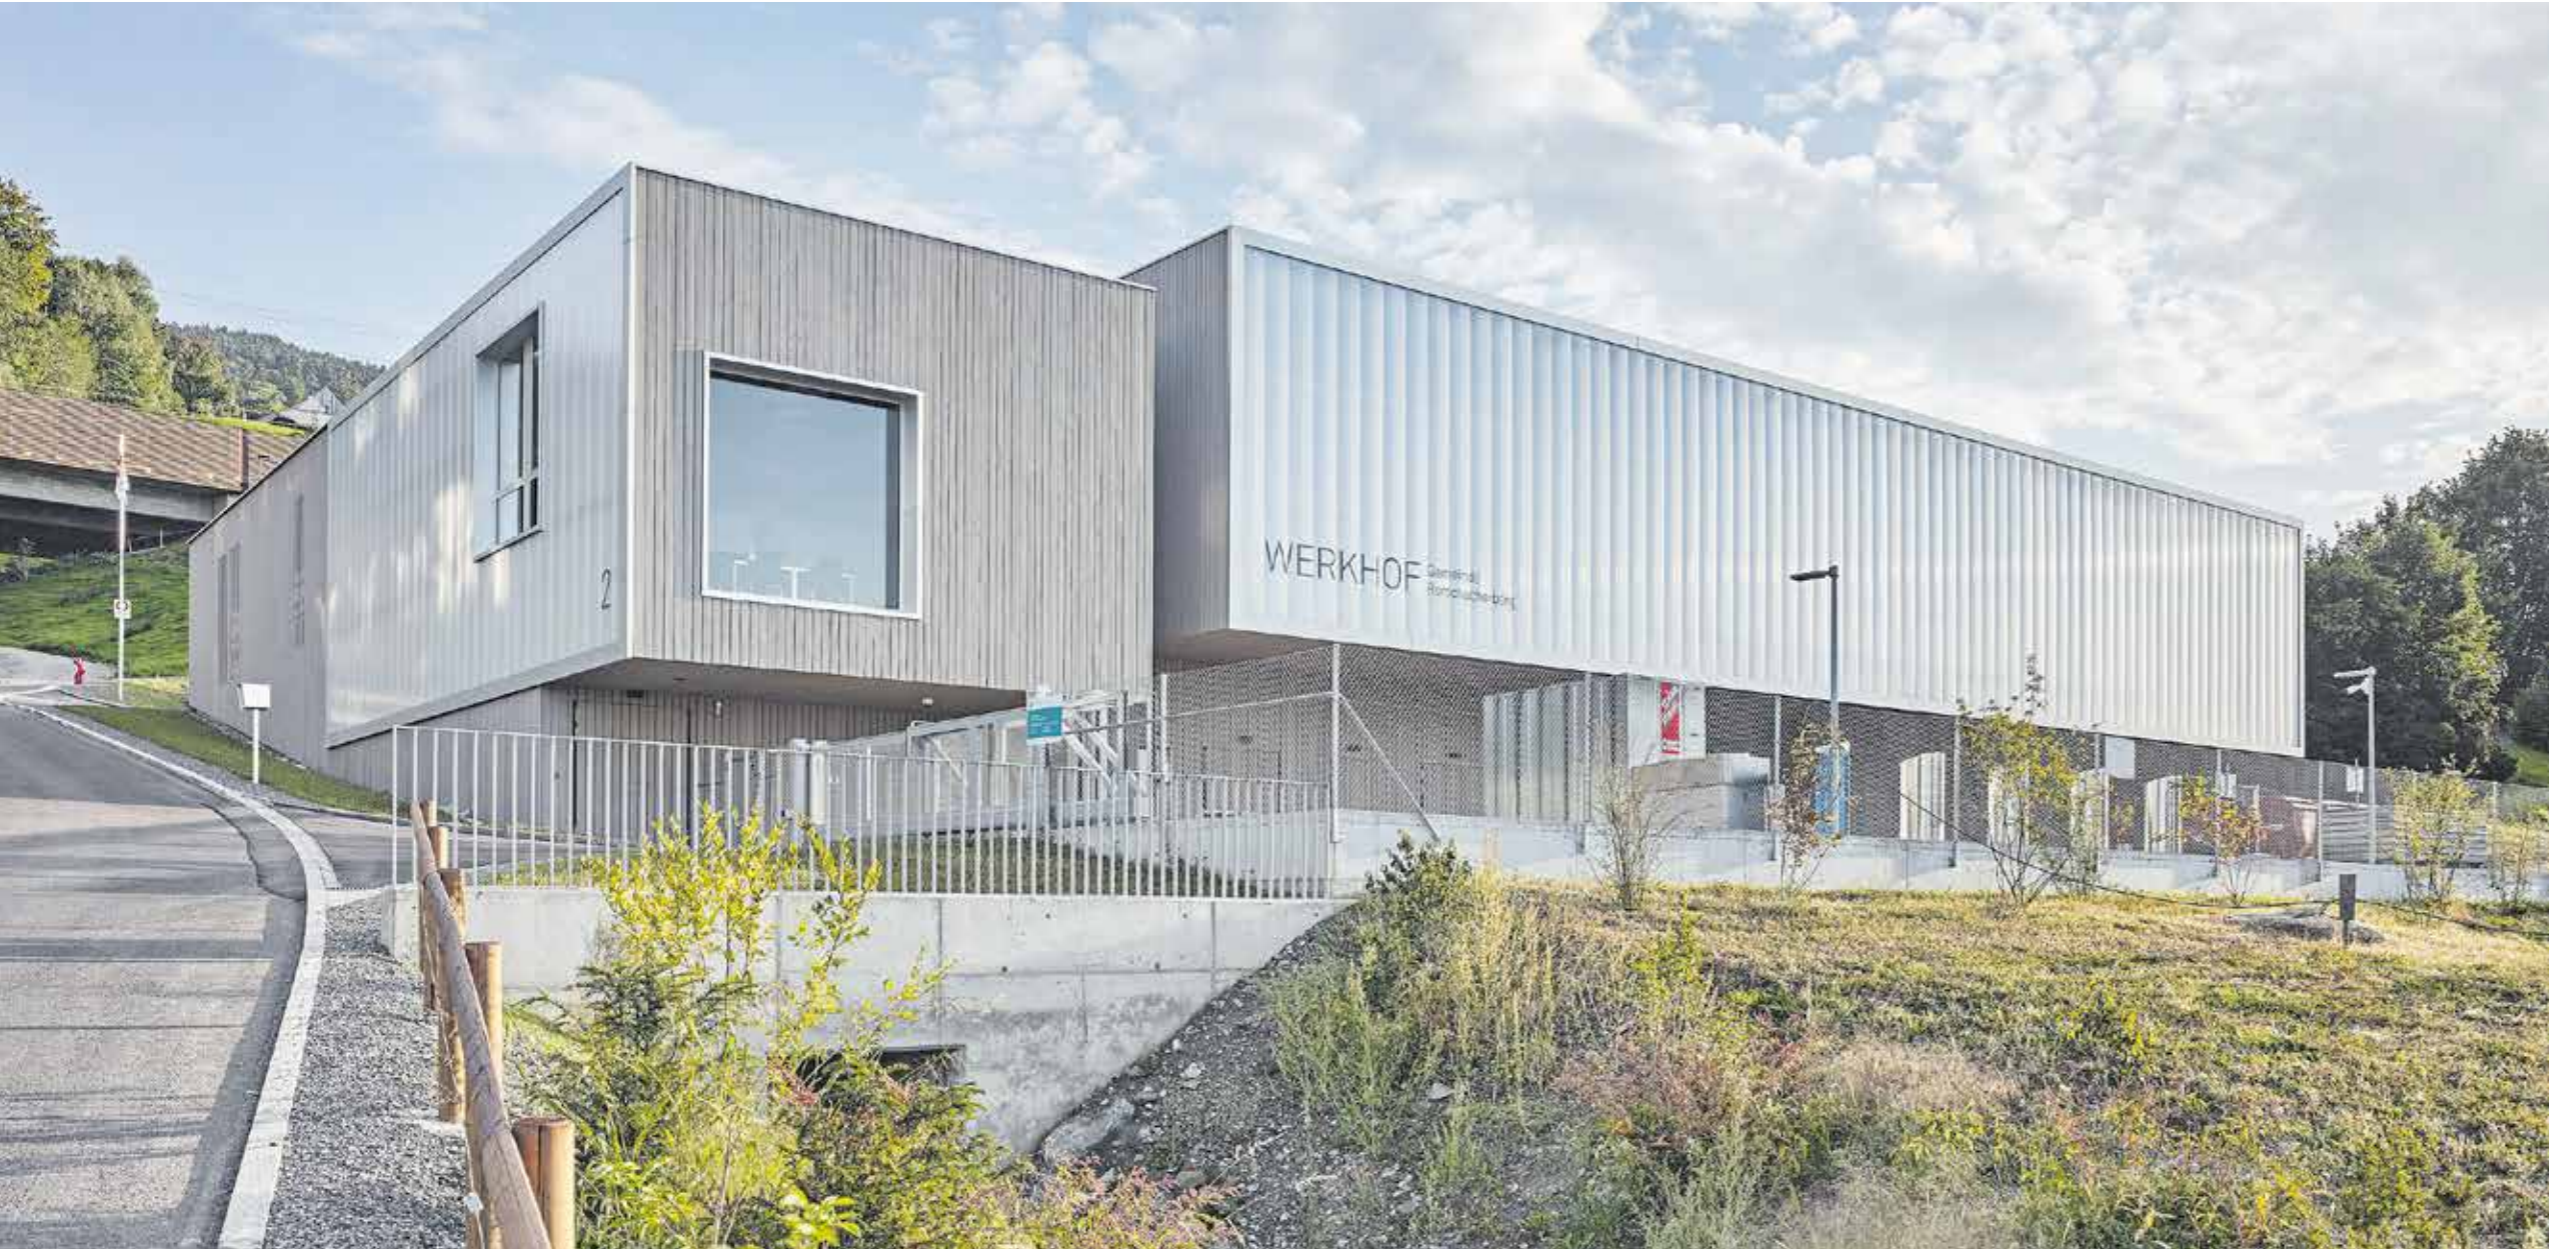
**DIE FAHRZEUGHALLE** und der rechtwinkelig darauf stehende Bürotrakt mit den abschließenden kleinen Werkstätten rahmen gemeinsam die Rangierfläche ein.

Die größte Herausforderung war, die Abläufe des Werkhofs im Hang effizient zu organisieren und stimmig in die umgebende Wohn- und Schulbebauung zu setzen. illiz architektur gruppierten Fahrzeughalle und Bürotrakt L-förmig um die Rangierfläche mit dem Au-

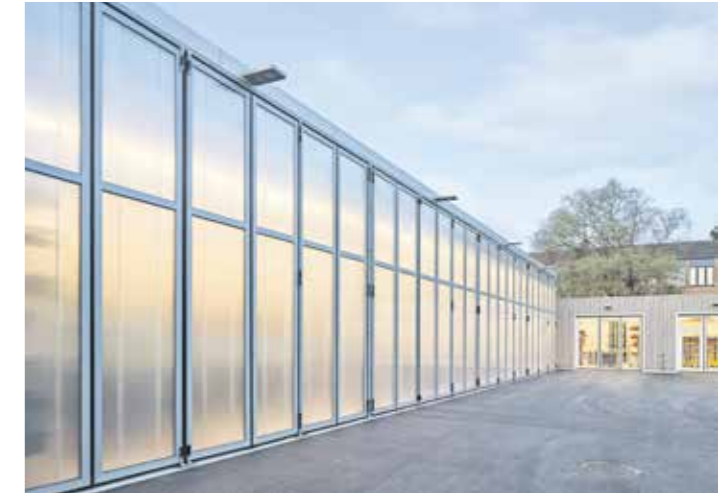
**DIE FALTTORE** der Fahrzeughalle sind aus lichtdurchlässigem Polycarbonat, eindrucksvolle 4,50 Meter hoch und lassen sich zur Gänze öffnen.

Fassade aus raumhohen Falttoren lässt sich komplett öffnen, dafür nimmt man einen Nachteil in Kauf: „Im Winter müssen wir zuerst Schnee wegschaufeln, bis wir losfahren können“, so Grünenfelder.

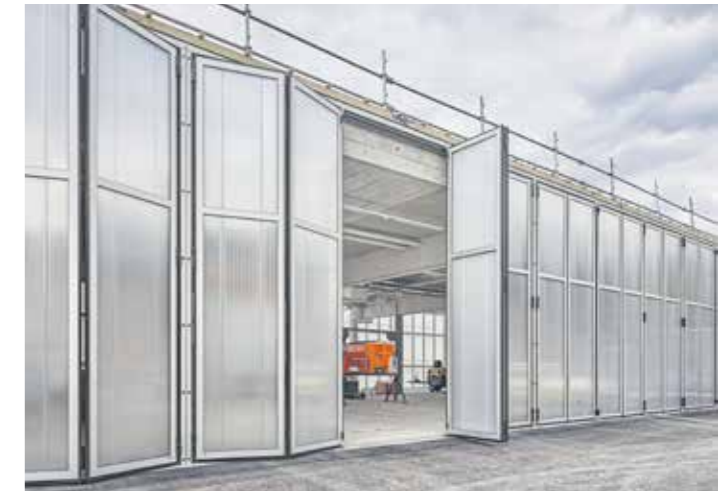
**DIE BETRIEBSAMKEIT** in der Fahrzeughalle wird durch die transluzente Polycarbonatfassade auch außen erahnbar. Der schmale Bürotrakt daneben ist mit lasierter Lärche verkleidet. Holz für die Menschen.

Die Fahrzeughalle mit Schlossereiwerkstatt und Waschbox schließt niveaugleich an die dahinter- und darüberliegende Rangierfläche an. Ihre lichtdurchlässige Polycarbonatfassade sorgt für mildes, leicht diffuses Licht von zwei Seiten und macht schemenhaft die innere Betriebsamkeit spürbar. Die Halle ist knapp 29 Meter lang, 16 Meter breit und 4,48 Meter hoch, tipp-top aufgeräumt, bis auf den Bereich des Hochregallagers stützenfrei und im Falttorformat – sechs Felder á 1,16 Meter bilden ein Tor von sieben Meter Breite – modular aufgeteilt. Auf rutschfestem, besenstrichgebürstetem Beton warten drei Schneeschleudern, ein Traktor, ein Stapler und ein Hakengerät auf ihren Einsatz. Es gibt eine Hebevorrichtung, eine Putzmaschine, eine Waschbox und am Dach eine Photovoltaikanlage. Die

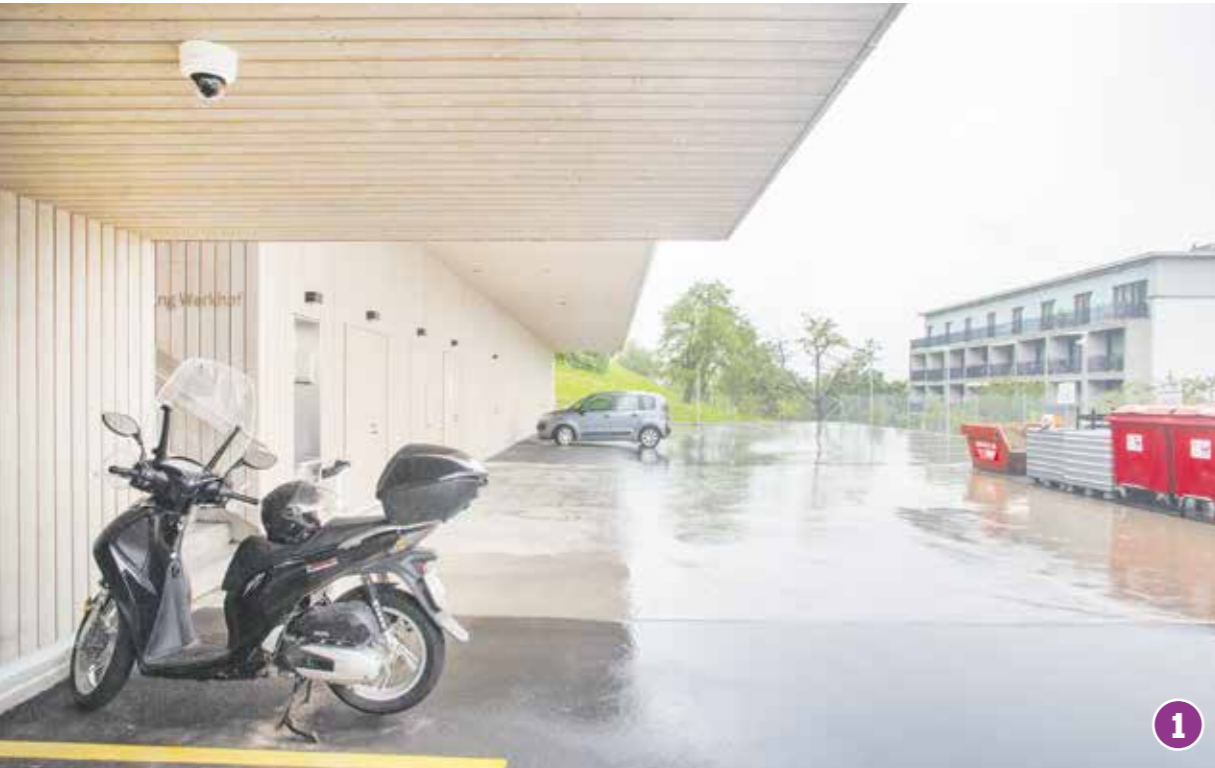
1

**1** An der Nahtstelle zwischen Bürotrakt und Fahrzeughalle führt eine einläufige Sichtbetonstiege hinauf zum Eingang. Die beiden Bauteile kragen aus und schützen so die Parkplätze vor Regen.

Die einläufige Sichtbetonstiege zum Eingang ist auch die Nahtstelle zwischen der Fahrzeughalle und dem sieben Meter schmalen, 31 Meter langen Büroriegel. Der Aufenthaltsraum, wo alle Besprechungen stattfinden, und alle Pause machen, hat ein riesiges Panoramafenster mit Traumblick über den Ort und den Bodensee. Es reicht bis zum Boden – das schafft einen weiten Horizont. Der Raum ist – wie die Halle – 4,48 Meter hoch und hat perfekt geschaltete Wände aus Sichtbeton. Im Osten sorgt die Polycarbonatfassade vor dem Fenster für mildes, diffuses Licht. Auf ihrer Brüstung stehen Blumen, an die südseitige Rückwand schmiegt sich eine Küchenzeile, sieben Stufen höher ist das Chefbüro, WC-Anlagen und Spinde markieren den Übergang zu Werkstätten und Lager. „Ich bin sehr zufrieden mit meinem Arbeitsplatz“, sagt Grünenfelder. „Ich habe ein schönes Büro, genug Maschinen zur Verfügung und ein tolles Team. Zwischen diesem Bau und dem, was wir vorher hatten, liegen Welten!“ Außerdem: „Die Architektur kommt bei der Bevölkerung sehr gut an.“

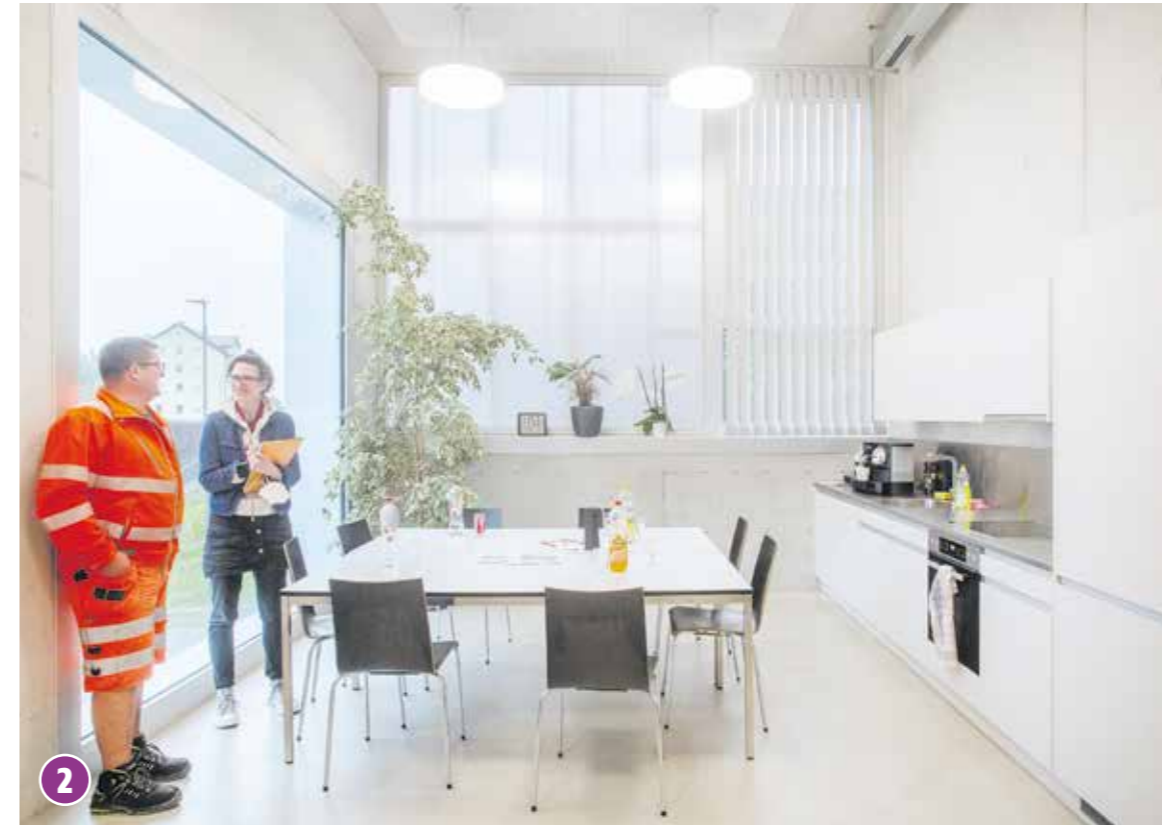
2

**2** Der Aufenthaltsraum für die Belegschaft, wo alle Besprechungen stattfinden und alle Pause machen, hat ein riesiges Panoramafenster mit Blick auf den Ort und den Bodensee.

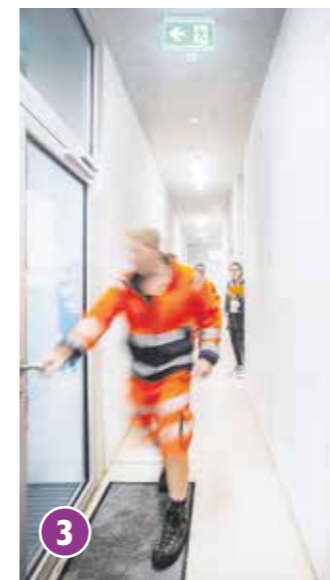
3

**3** Im Werkhof ist viel zu tun: Dieser Mitarbeiter schreitet voll Tatendrang von der Umkleide zur Fahrzeughalle.

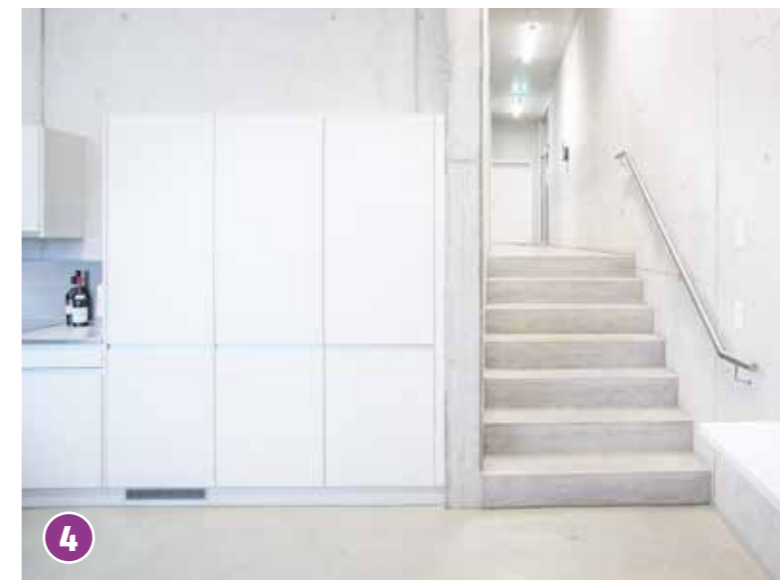
4

**4** Diese Treppen führen hinauf zu dem Gang, an dem das Büro des Chefs, die Toiletten und die Werkstätten liegen. Letztere haben die Rangierfläche im Blick.

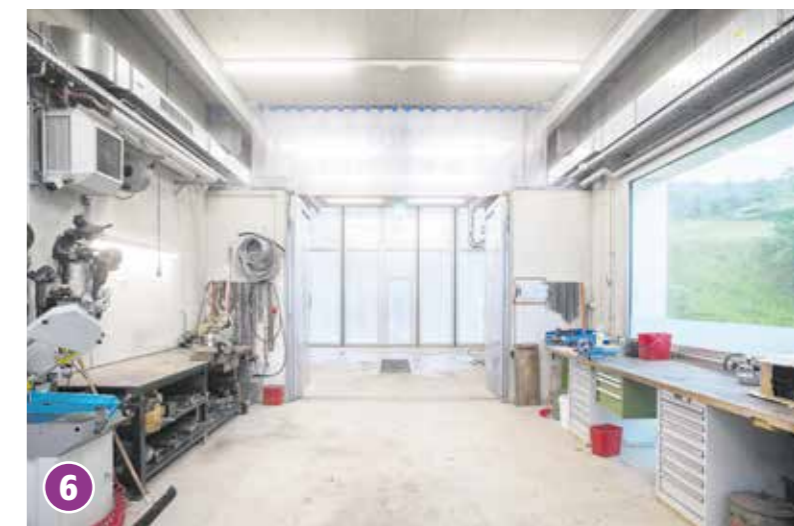
6

**6** Die Schlosserwerkstatt schließt an die Fahrzeughalle an. Sie ist viel gebraucht, gut aufgeräumt und hat einen wunderschönen Blick in die Landschaft.
