Gute Ställe braucht das Pferd

HK Architekten erweiterten die Reithalle der Propstei St. Gerold um Garderoben und Freiställe für die Therapiepferde.

Daten und Fakten

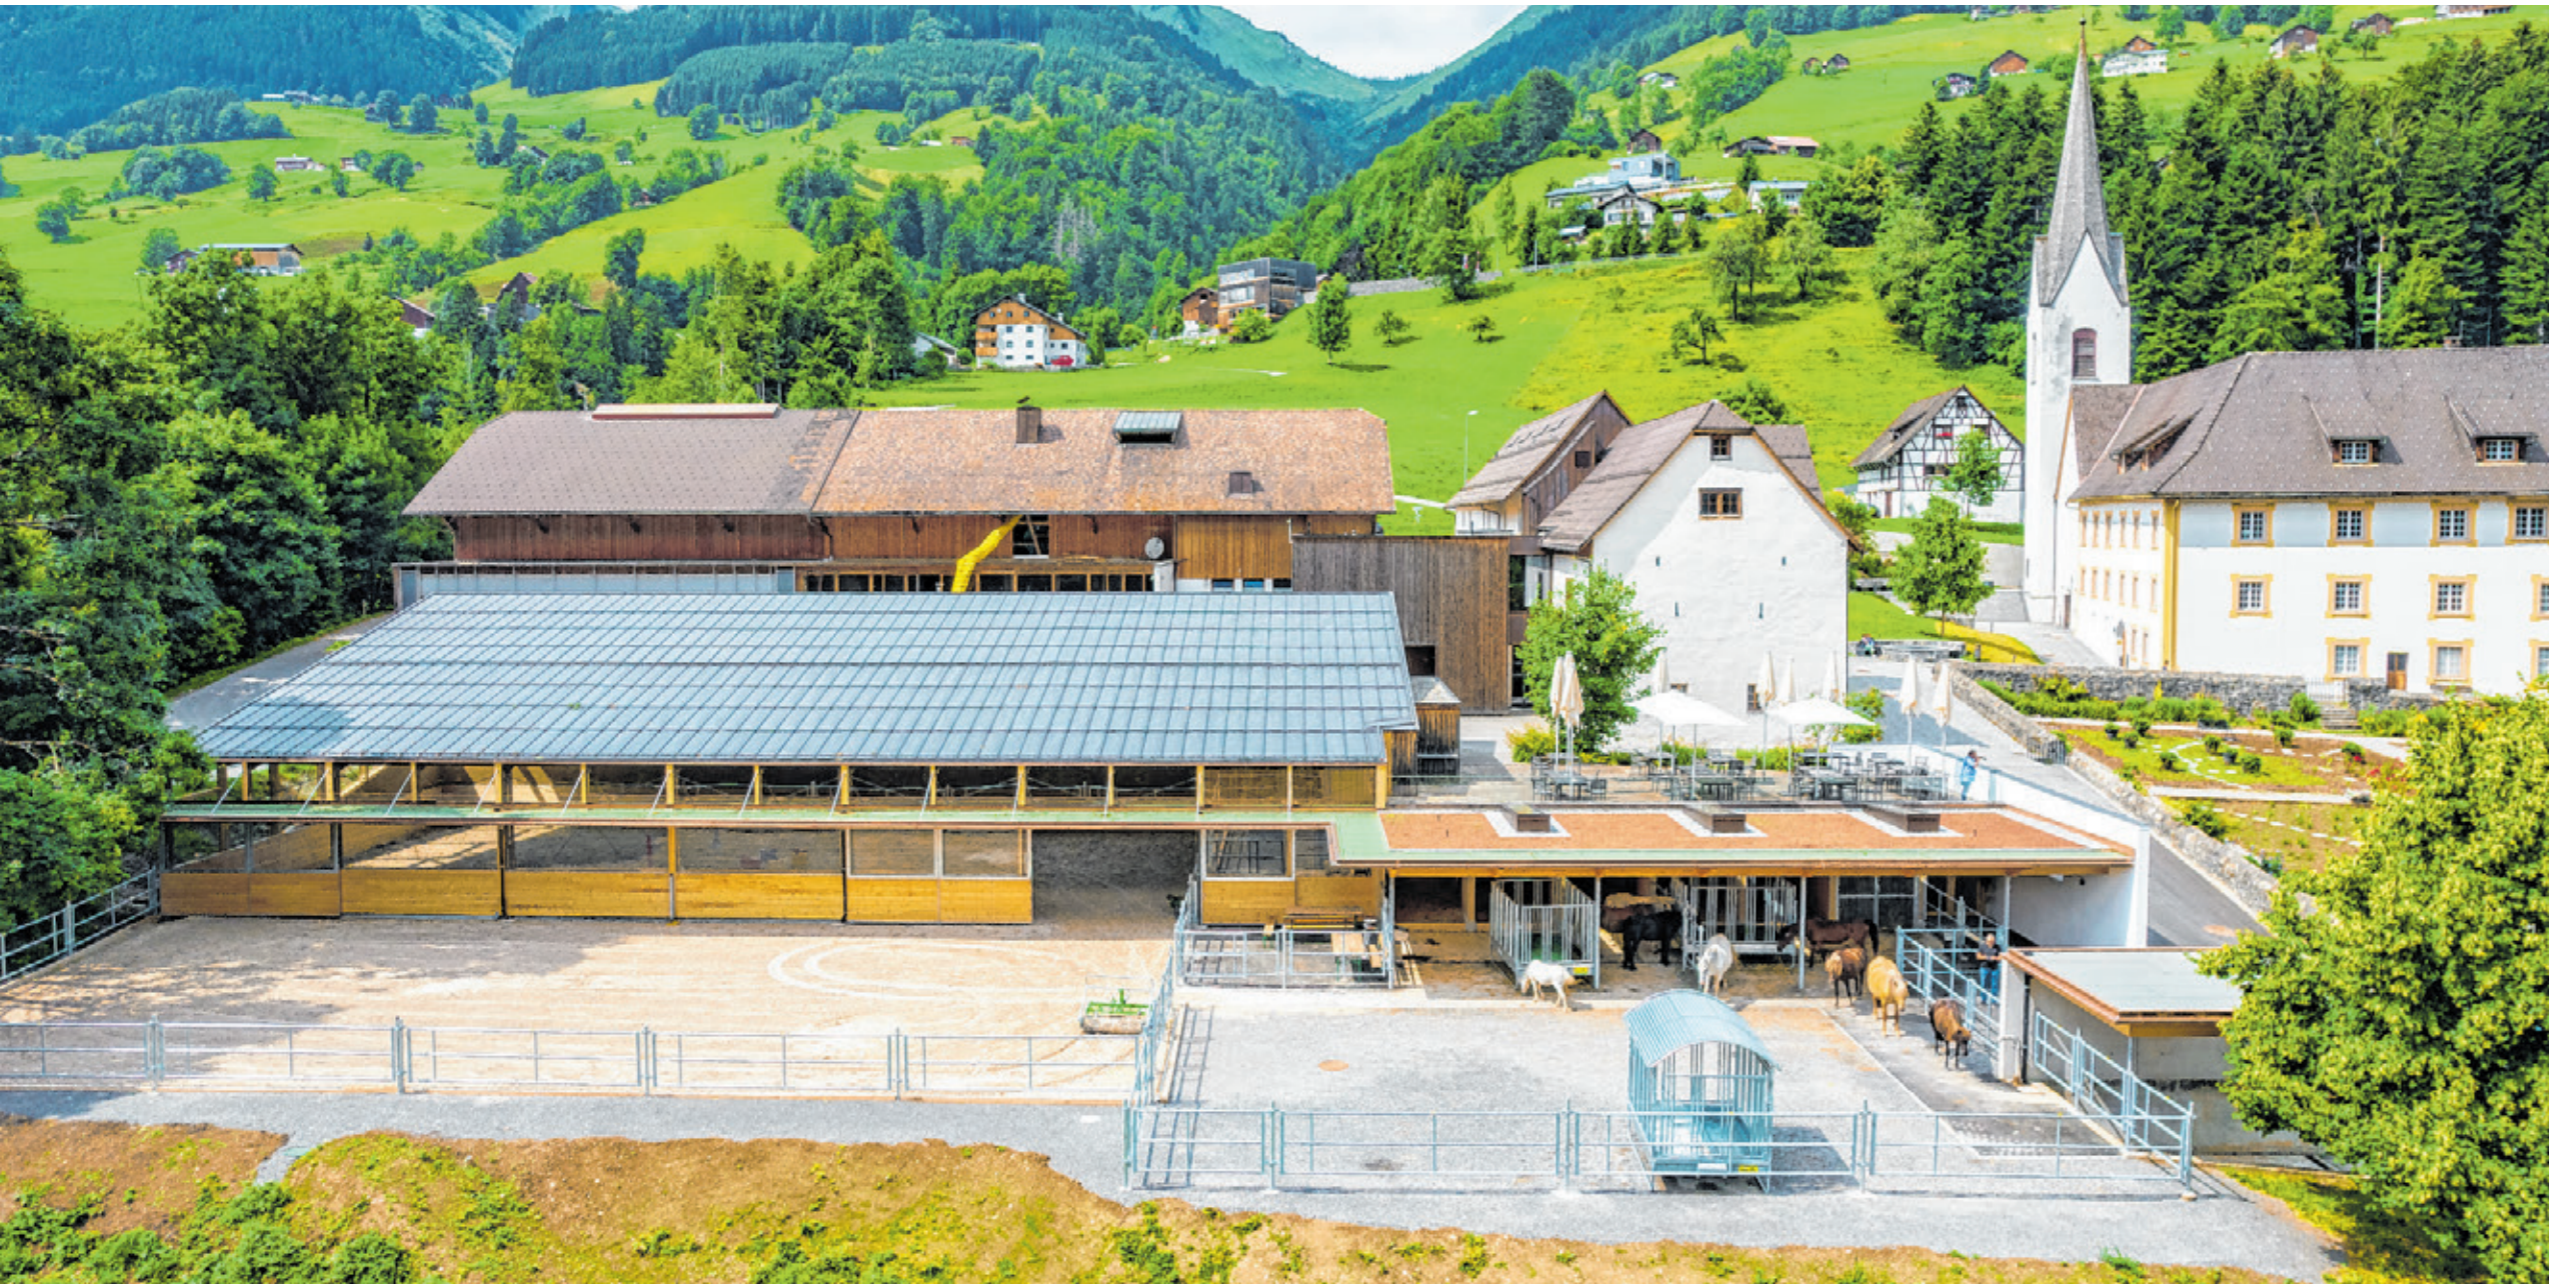
DIE BESTEHENDE REITHALLE wurde im Süden um ein Vordach, einen neuen Stall und einen großen Freibereich für die Pferde ergänzt.

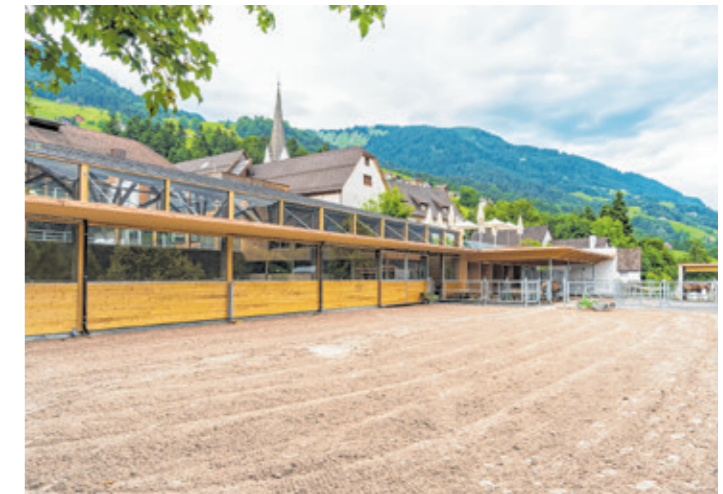
DIE NEUEN QUARTIERE DER PFERDE sind zioniert: Die Liegeplätze neben der Halle sind vollkommen umhaust, die anschließenden Fressplätze davor vom weit vorgezogenen Dach gedeckt. Sie gehen direkt in den Freibereich bei der Koppel über.

Die Boxenhaltung tat ihnen nicht gut, im Nordosten baute man also an den Reitplatz neue Freiställe an, darüber befinden sich Seminarraum, Büro und Garderoben. Diese liegen auf Kloster-niveau und sind an Boden, Wänden und Decke mit gemasertem Eschenholz verkleidet. Das wirkt sehr edel, durch zwei Fenster sieht

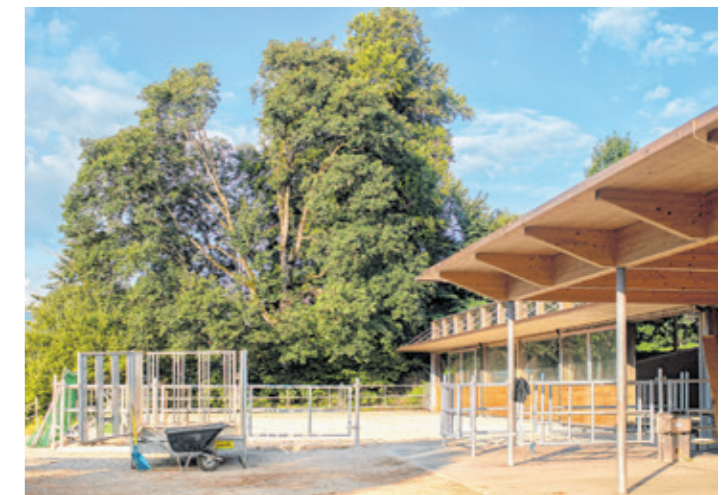
AM BODEN DES REITPLATZES liegt nun Sand, die Bande aus ungehobelter Fichte wurden erneuert, die erdberührenden Wände sind mit Lehm verputzt.

Die Halle setzt im Süden auf Geländeneiveau auf, ist also bergend in den Hang gegraben, die Fläche über den Banden aus gehobelter Fichte mit Lehm verputzt, auf drei Seiten fällt durch die Glasfassade Licht, es blendet nicht. Eine Rampe führt auf ein kleines Podest in Pferderückenhöhe. So lassen sich Patient(inn)en mit Behinderung gut auf den Sattel setzen, eine kleine Bank für alle, die zuschauen wollen, gibt es auch. Die neuen Pferdequartiere nebenan sind zониert: Die Liegeplätze ins Erdreich gebettet, daran angrenzend – unter einem vorgezogenen Dach mit Oberlicht – die Fressstände. Die davorliegende Freifläche zum ständigen Auslauf lässt sich zur angrenzenden Blumenwiese hin öffnen. Das Flachdach des Freistalls wird zur Terrasse für das neue Restaurant, es beschenkt die Menschen mit Plätzen an Sonne, Koppel und Natur.

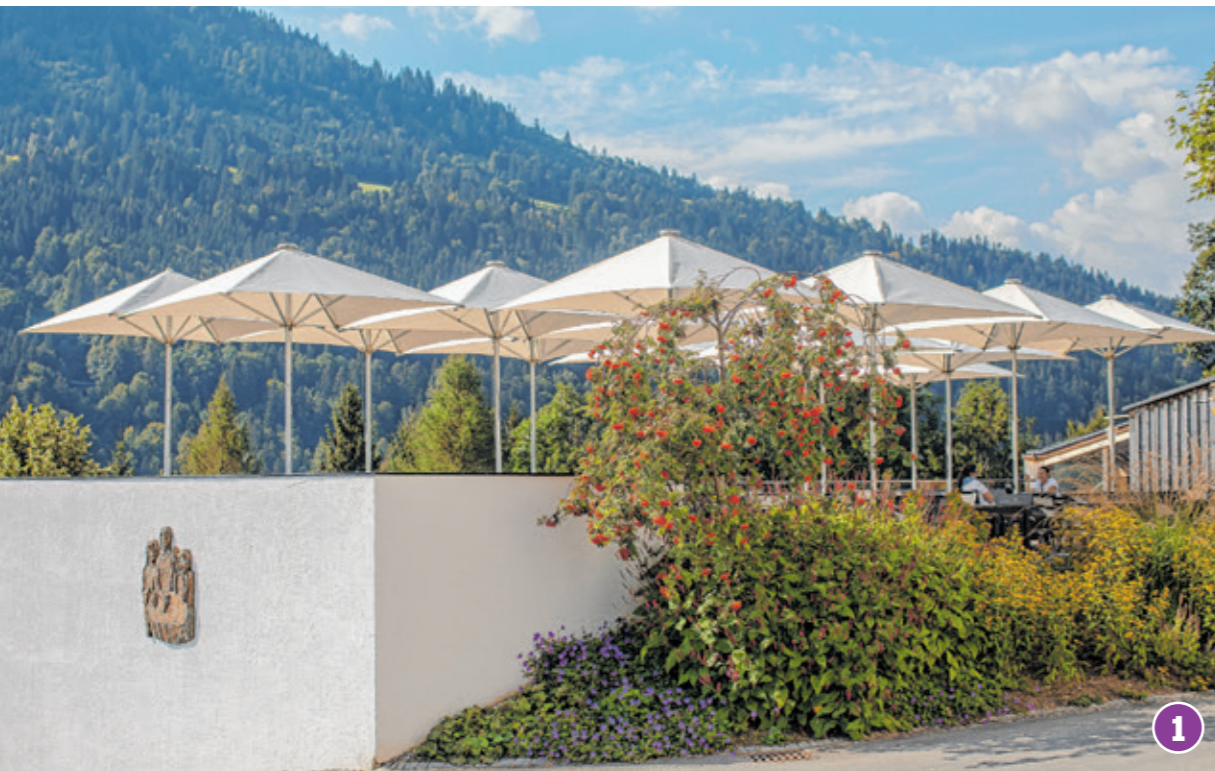
1 Das Flachdach des neuen Stalls dient nun dem Gasthaus als sonnige Dachterrasse mit Blick in den Biosphärenpark – einer Landschaft, die so schön ist, dass sie von der UNESCO ausgezeichnet wurde.

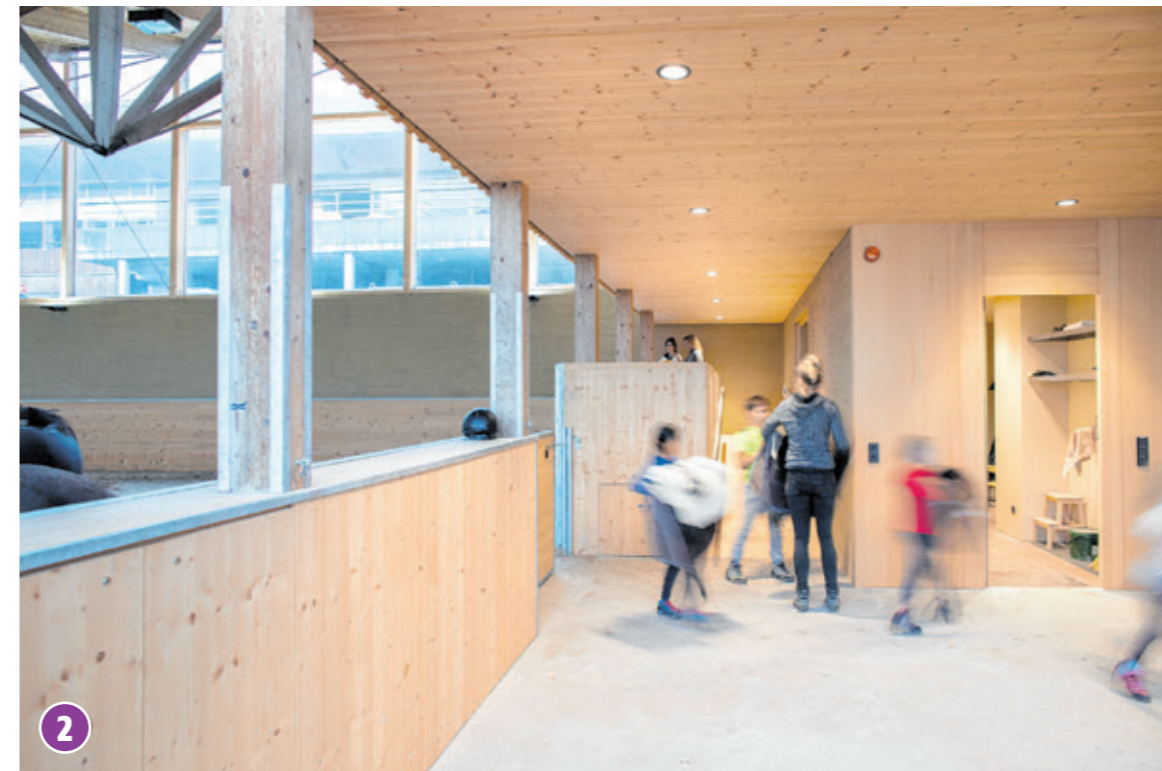
2 Rundum erneuert: Das Tor auf dem Reitplatz und die Brüstungen aus sägerauer Fichte sind neu, Stahlkanten schützen das Holz vor Verbiss durch nervöse Pferde.

man wie von einer Kanzel in die Halle. Sand liegt am Boden des Reitplatzes, Stahlschienen schützen die Holzkanten vor Verbiss. Kinderzeichnungen mit Pferden hängen zwischen dem Zaumzeug an den Wänden, es riecht nach Holz. In der Halle herrscht eine ruhige, konzentrierte Atmosphäre. Still drehen die Pferde mit ihren Patienten und Patientinnen am Rücken an der Hand der Hippotherapeutinnen ihre Runden.

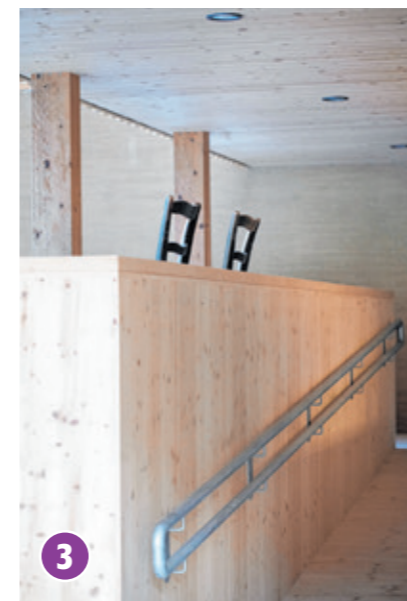
3 Poleposition: Von diesem Podest aus lassen sich behinderte Menschen gut auf den Sattel heben, außerdem kann man hier das Geschehen am Reitplatz gut beobachten.

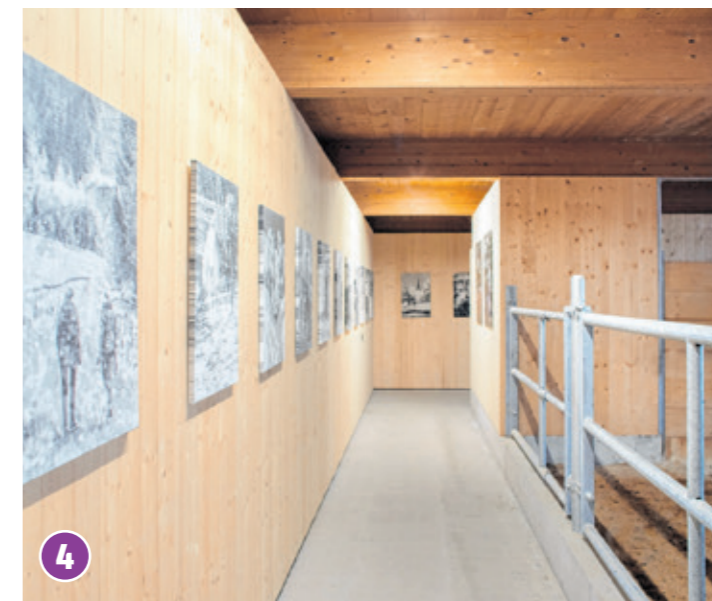
4 Schlafsaal: hier befinden sich die Liegeplätze der Pferde.

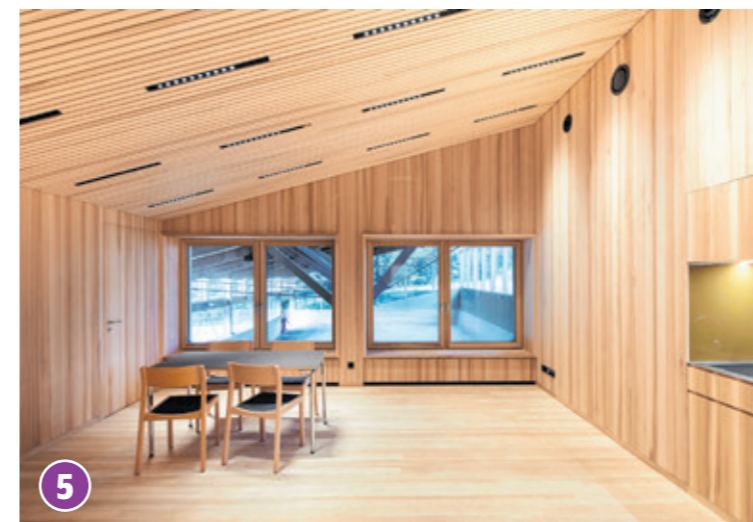
5 Loge: Vom neuen Seminarraum aus sieht man durch zwei Fenster auf den Reitplatz.

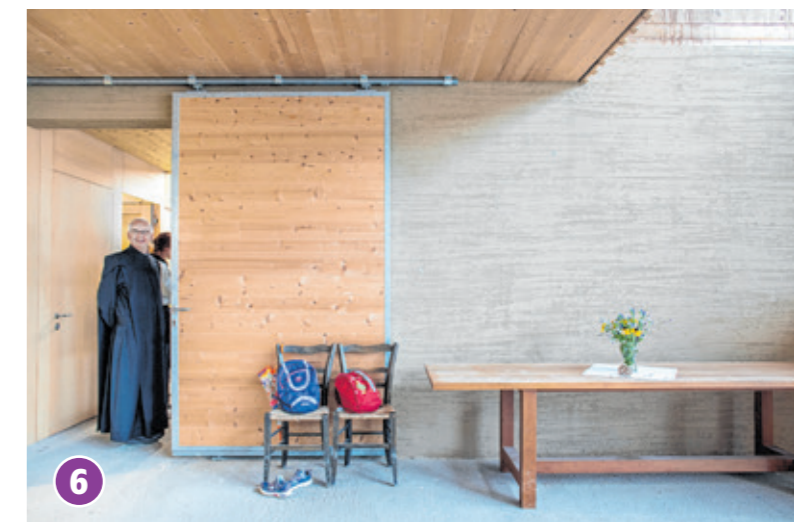
6 Gesund: „Die Architektur muss so sein, dass der Mensch und das Tier sich wohlfühlen“, sagt Pater Martin. Viel Licht, Ausblick, eine gute Akustik, Wände aus unbehandeltem Holz und Lehm sorgen dafür.
