**Architektur des  
Weiterbauens**

# Architektur des Weiterbauens

## YACHT CLUB BREGENZ / GENERALSANIERUNG

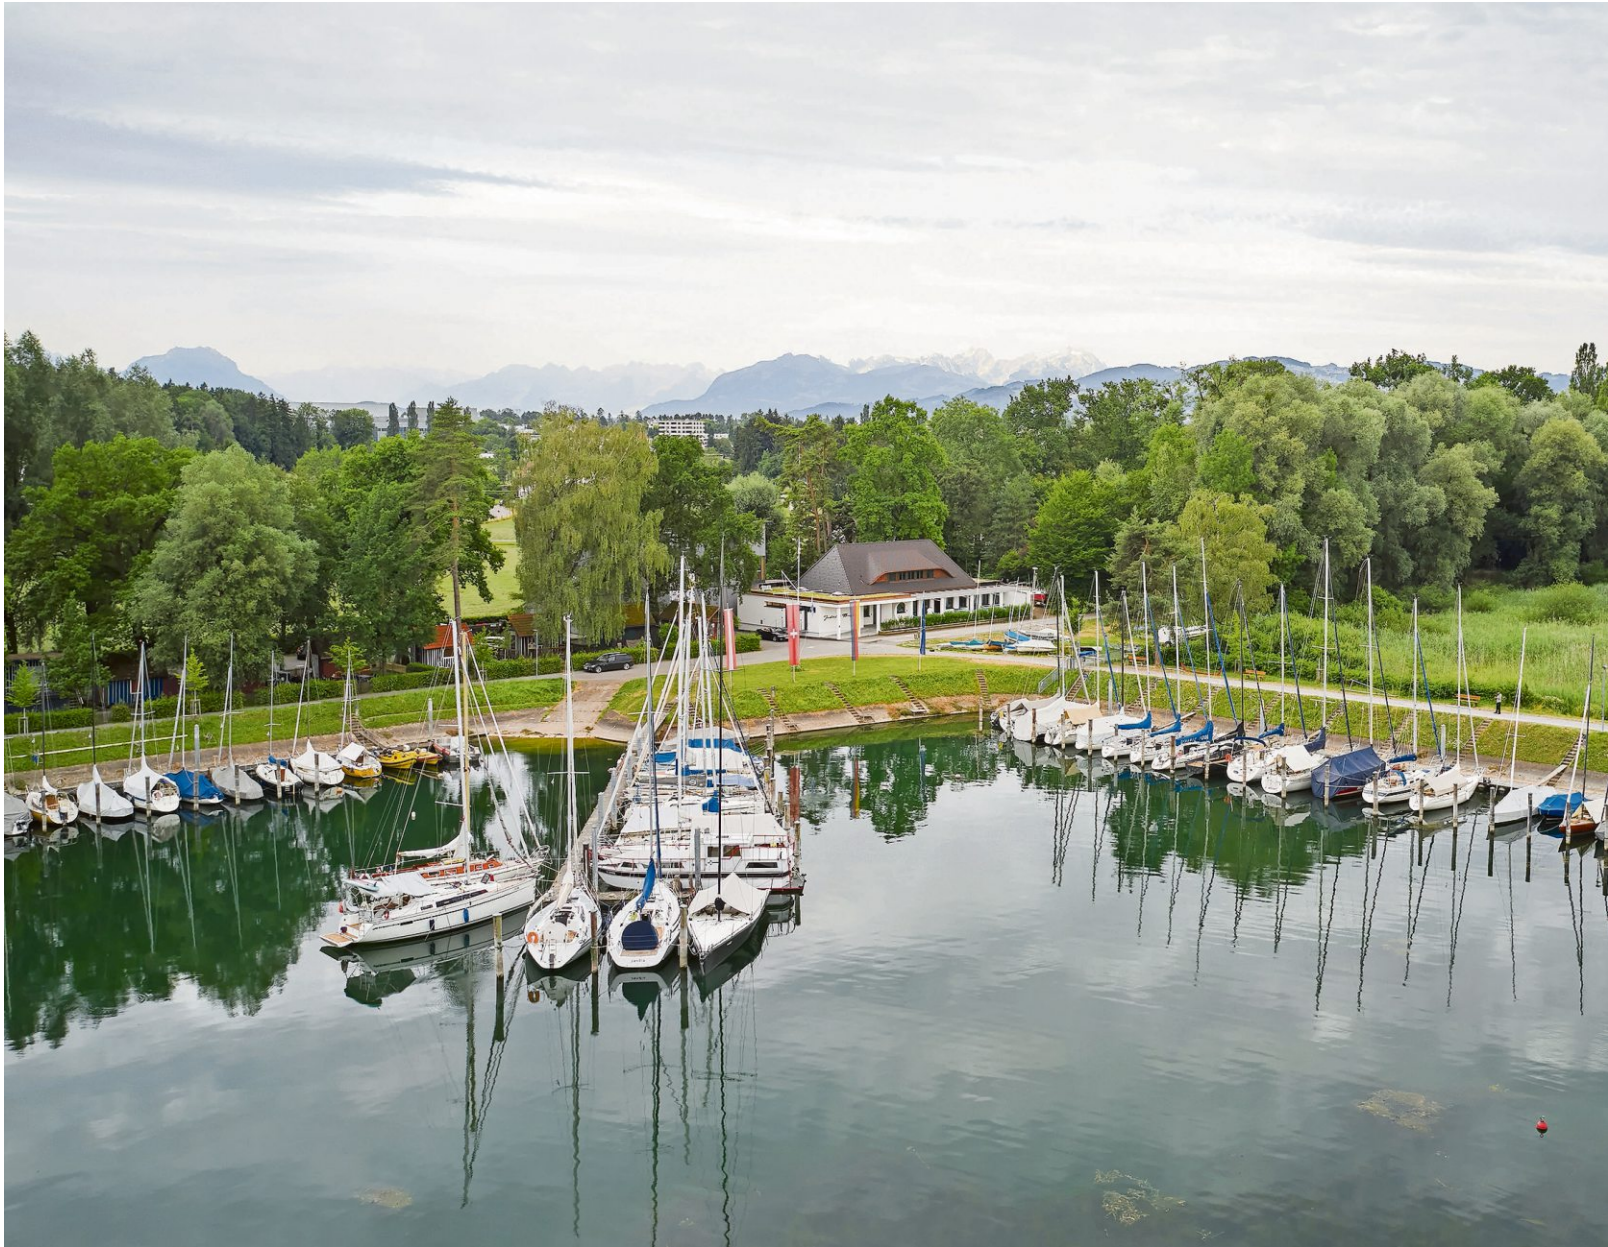
**SANIERUNG** Statt Ersatz und Erweiterung wurde das Haus von 1950 grundlegend erneuert, seine vertraute Größenordnung wurde bewahrt.

**D**er Bestand wurde entkernt, technisch erneuert und räumlich neu geordnet. Entscheidend waren dabei weniger zusätzliche Quadratmeter als bessere Beziehungen: zwischen den Gasträumen, zwischen Innen- und Außenraum und zwischen dem Clubhaus und seinem Umfeld. „Wir haben weder vergrößert noch die Funktionalitäten geändert“, beschreibt Markus Linhart vom YCB den Ansatz. Gerade darin liegt die eigentliche Qualität der Sanierung: Das Haus blieb im Wesentlichen, was es war. Und funktioniert heute dennoch anders.

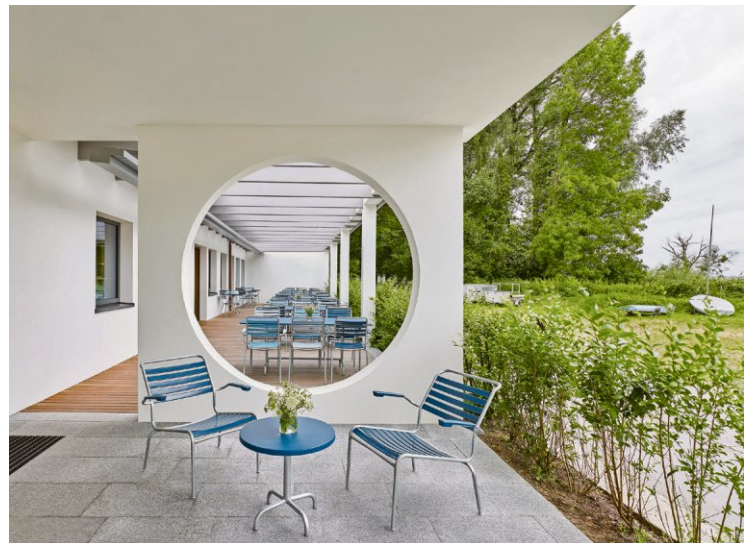
**ÖFFNUNG NACH AUSSEN** Die Öffnung soll nicht jede Grenze aufheben, sondern unterschiedliche Grade von Öffentlichkeit herstellen.

Die stärksten Veränderungen betreffen das Erdgeschoß. Dort ging es um neue Beziehungen zwischen den Räumen und zum Außenraum. Bestehende Öffnungen wurden vergrößert, bodentiefe Fenster verbinden den Gastraum mit der Terrasse. Auf der Südseite führt eine neue Fluchttür auf eine zusätzliche Terrasse mit Holzboden. Auch gegenüber dem öffentlichen Uferweg veränderte sich das Haus. Die Hecke wurde zurückgeschnitten, Ein- und Ausblicke bewusster zugelassen. Der See und der Uferweg fungieren als öffentlicher Raum, den die vorgelagerte Terrasse mit dem Gebäude verknüpft. So kann der Innenraum stärker mit der Terrasse und

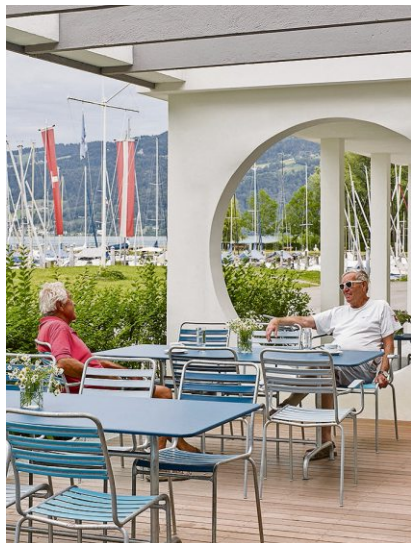
**EINBLICKE** Die Hecke zum Uferweg wurde zurückgeschnitten, das Haus wurde geöffnet. Ein- und Ausblicke wurden bewusst zugelassen.

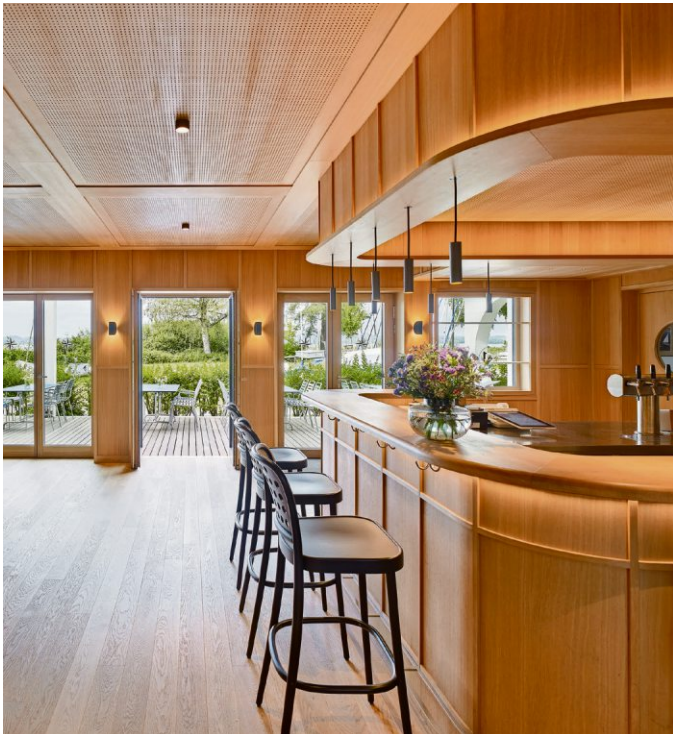
Im Zentrum: Die neue Bar ist Mittelpunkt des Gastraums. Ihr Oberbau und die veränderte Deckenstruktur fassen diesen Bereich räumlich.

Besonders intensiv wurde die neue Bar diskutiert. Früher lag sie seitlich und war über einen schmalen Bereich erschlossen. Heute wird sie zum Mittelpunkt des Gastraums. Ihr Oberbau und die veränderte Deckenstruktur fassen diesen Bereich räumlich, Eiche an Wand, Boden und Decke binden die unterschiedlichen Teile des Innenraums zusammen. Entscheidend war dabei das richtige Maß. Die Bar sollte präsent sein, den Raum aber nicht dominieren. Ein Teil ist so organisiert, dass Gäste einander gegenüberstehen können. Die räumliche Anordnung nimmt damit unmittelbar Bezug auf jene Kommunikation, die für das Vereinsleben wesentlich ist. Auch der angrenzende Blaue Salon wurde in die Neuordnung einbezogen. Die Verbindung zum Hauptraum wurde gestärkt, beide Bereiche können jedoch weiterhin gemeinsam oder unabhängig voneinander genutzt werden. Die frühere farbliche Identität des Salons wird über blaue Textilien aufgegriffen, während die Materialisierung stärker an den übrigen Gastraum herangeführt wurde. Maritime

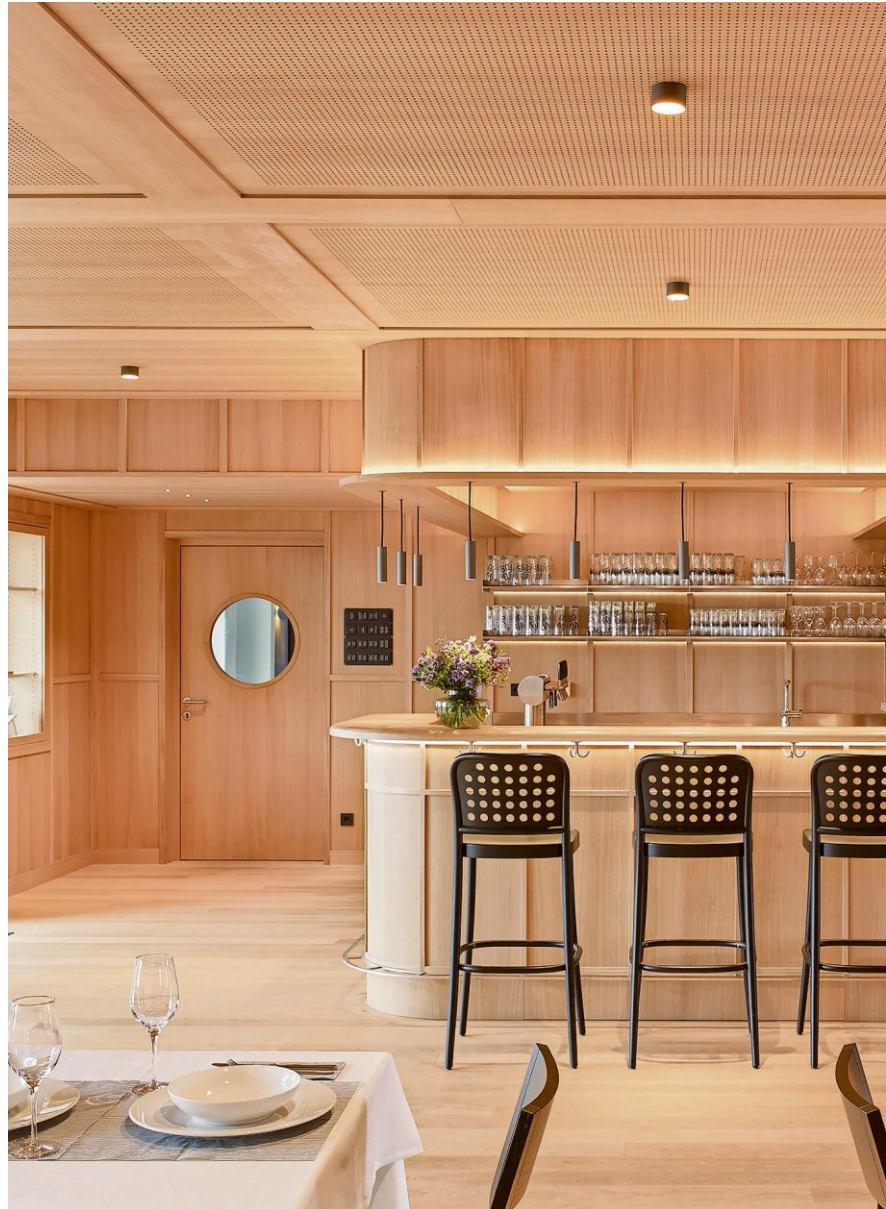
Ausblicke: Bestehende Öffnungen wurden vergrößert, jetzt verbinden bodentiefe Fenster den Gasträum mit der Terrasse.

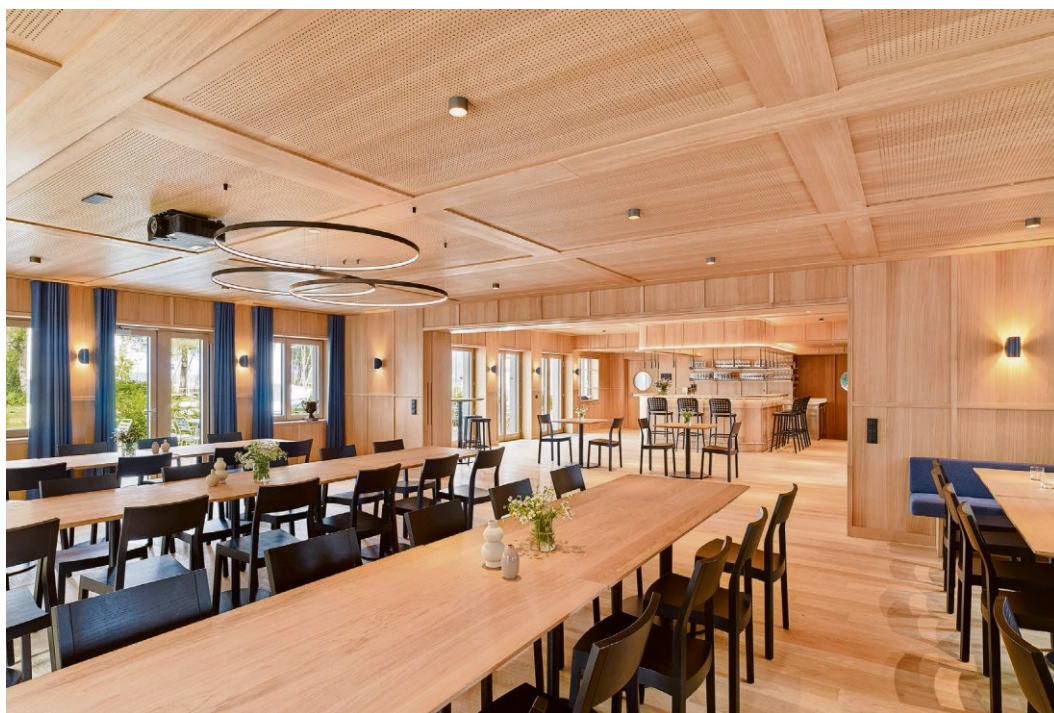
**Neuordnung:** Auch der angrenzende Blaue Salon wurde in die Neuordnung einbezogen. Die Verbindung zum Hauptraum wurde gestärkt – beide Bereiche des Salons können weiterhin gemeinsam oder unabhängig voneinander genutzt werden.
